Corpo Nazionale dei Vigili del Fuoco

Le attività a rischio di incidente rilevante in Italia

Marzo 2013

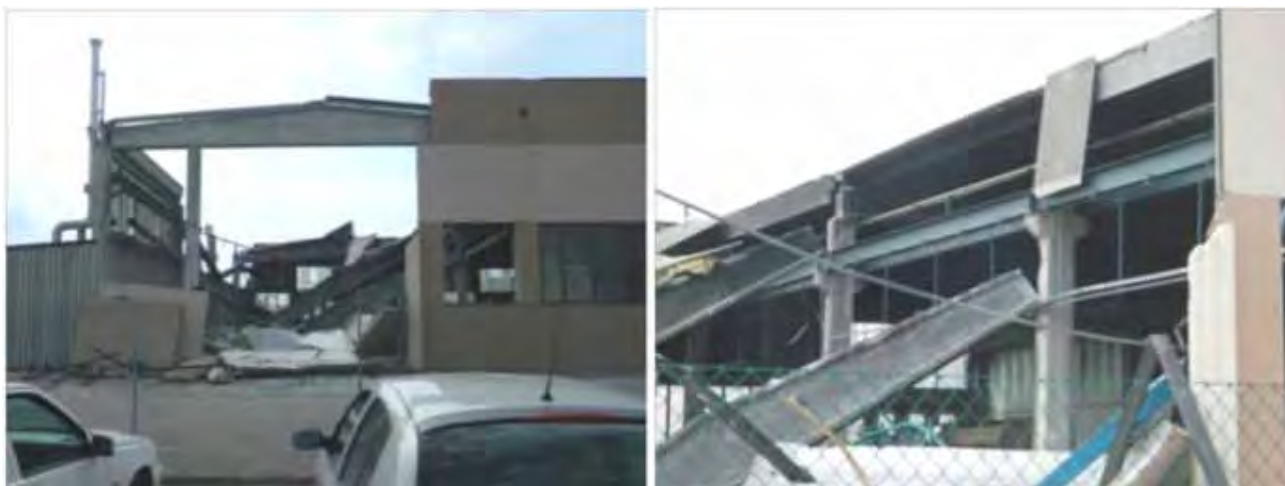
Figure 3, 4 – Danni a stabilimenti produttivi in Emilia Romagna

I danni osservati negli edifici industriali sono stati dovuti essenzialmente a: perdita dell'appoggio, con conseguente caduta delle travi, danni ai pilastri, collasso dei pannelli di tamponatura esterni, instabilità delle scaffalature in acciaio soprattutto nei magazzini intensivi (elementi non strutturali). In alcuni casi, la lunghezza dell'appoggio era troppo corta per consentire movimenti relativi trave-supporto durante la scossa sismica.

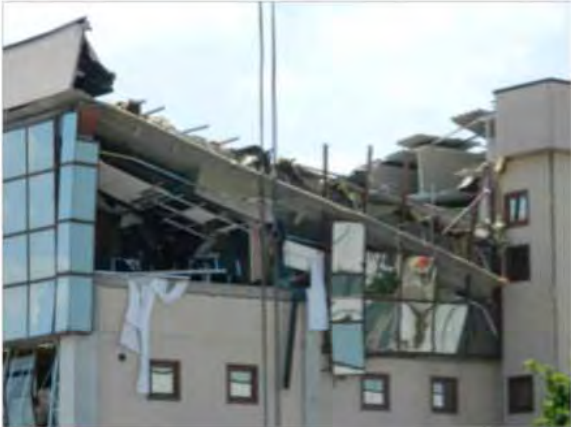
Figura 6 – Scivolamento laterale delle travi della copertura

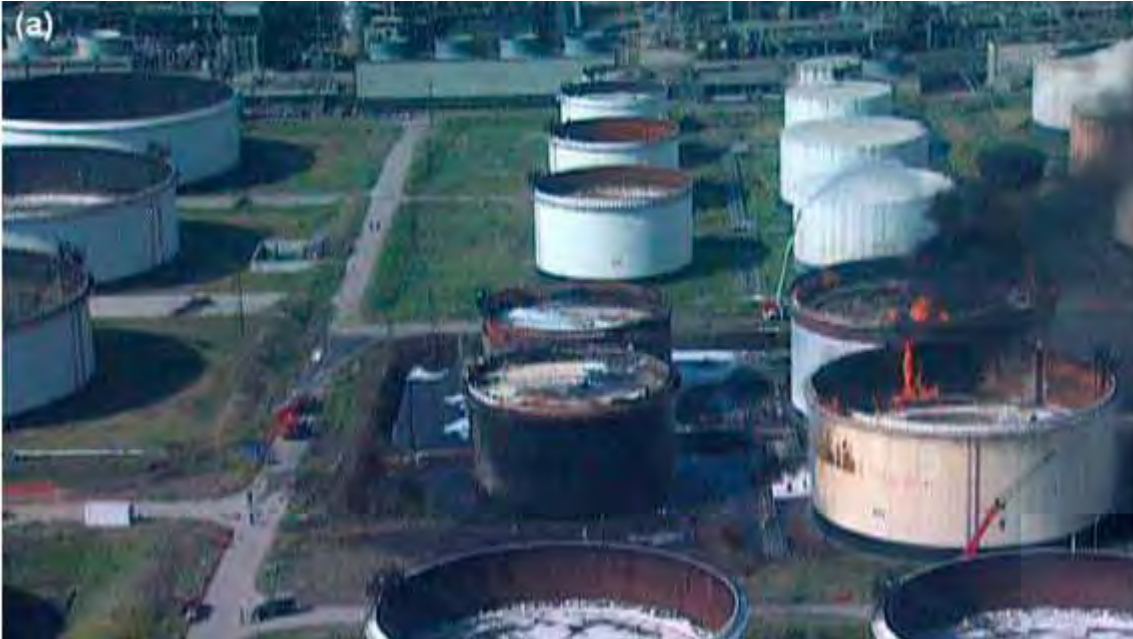
Figura 10 - Terremoto Kocaeli – Turchia del 17/08/1999. Raffineria Tupras di Izmit.
Incendio serbatoi benzina

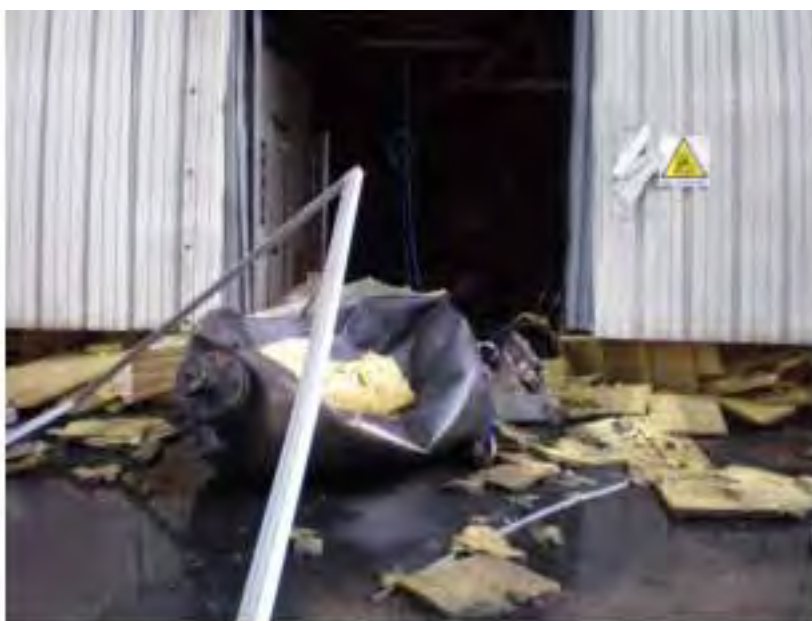
Dalle prime indagini, il serbatoio sembra collassato a causa di una decomposizione della furfurilammina che ha determinato un reazione fuggitiva (Figura 2) con incremento del numero di moli in fase gas e conseguente repentino aumento di pressione all'interno dello stesso, con fuoriuscita di gas e vapori e successiva deflagrazione.

Figura 2. *Spostamento di un serbatoio per l'onda di pressione della reazione runaway*

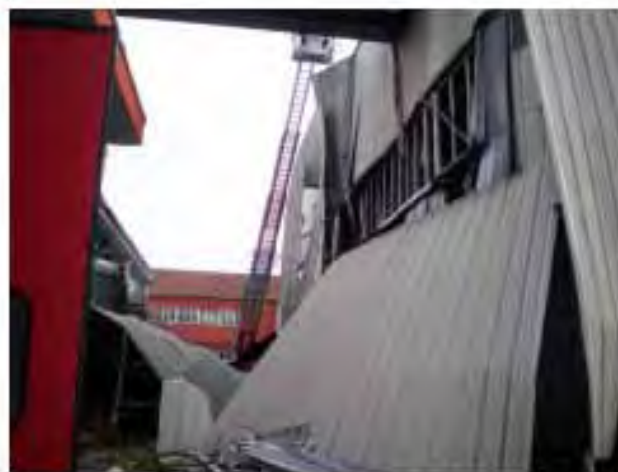
Figura 4. *Spostamento lamiere*

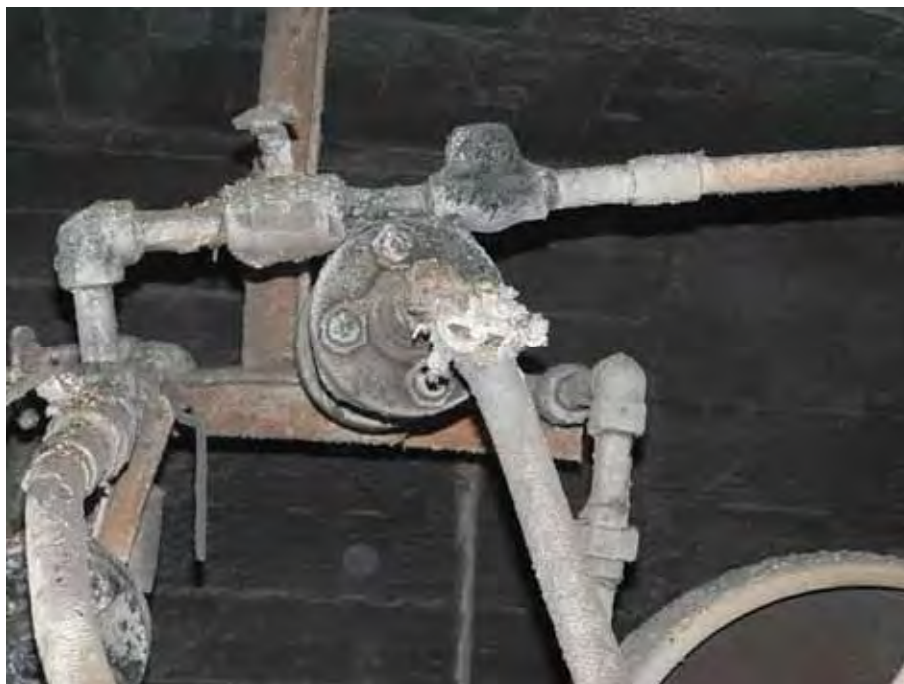
Foto n. 2 – Il piping di collegamento del contenitore; particolare della sezione di rilascio sulla linea metallica flessibile

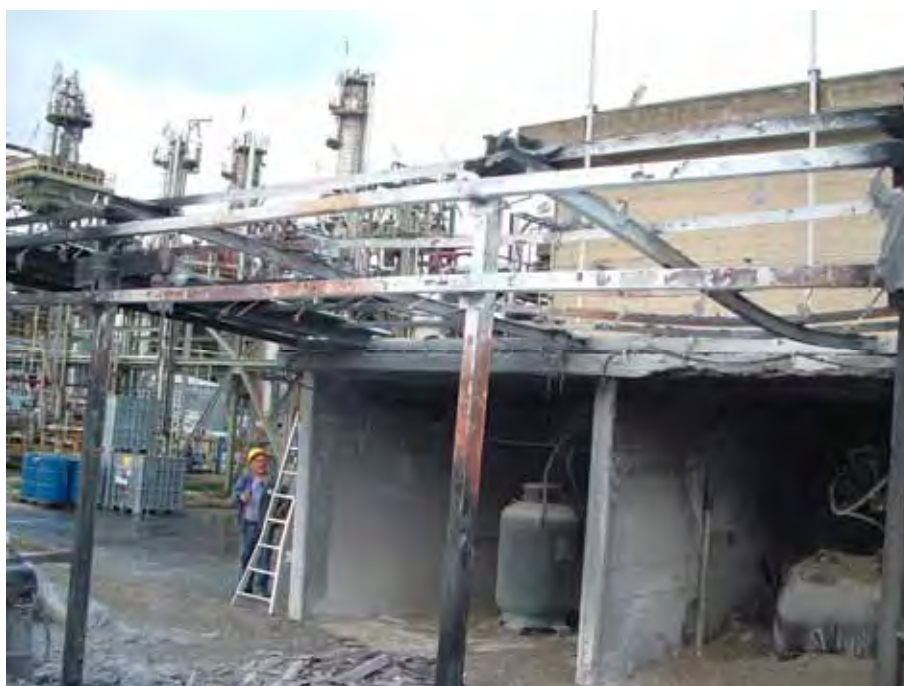
Anche le strutture hanno subito danni molto evidenti: a causa dell'alto rateo di combustione della sostanza e delle condizioni al contorno, si può ritenere che di conseguenza la potenza dell'irraggiamento sia stata parimenti alta e di ciò si ha evidenza valutando seppure qualitativamente gli effetti prodotti.

Foto n. 3 – Il box in calcestruzzo; nel vano a destra è visibile il contenitore di DEAC danneggiato dal fuoco

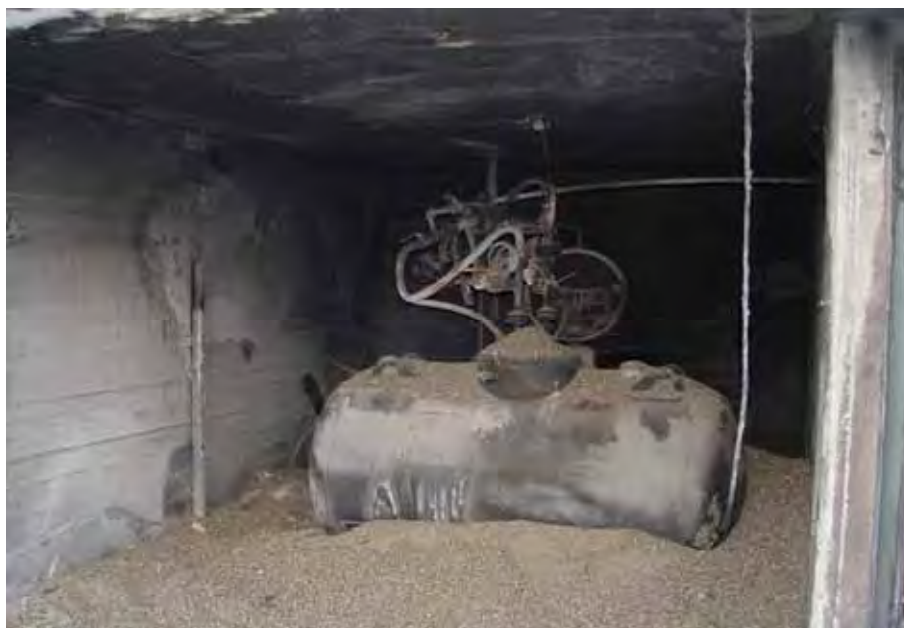
Foto n. 4 – Il contenitore di DEAC nel box danneggiato dall'incendio; è visibile la vermiculite usata per l'estinzione

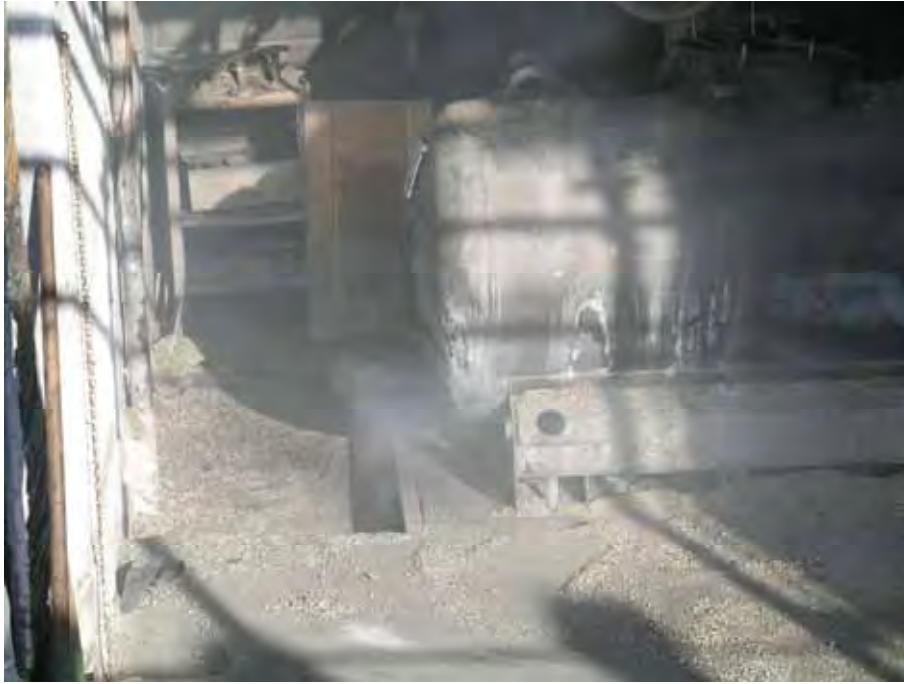
In questa fase, durante il recupero della vermiculite dal vano sottostante il piano della bascula (volume approssimativo pari a circa 800 litri), avveniva una limitata deflagrazione e si avviava la reazione della sostanza per il suo contatto con l'aria, con conseguente incendio e produzione di gas tossici. Le risorse predisposte consentivano però di affrontare e gestire la situazione senza particolari difficoltà, ma l'evento induceva a cambiare strategia rinunciando alla difficoltosa rimozione del co-catalizzatore dalla fossa della bascula ed invece rendendolo non pericoloso mediante la sua diluizione con olio minerale: la miscelazione del prodotto in concentrazione di circa il 16% in olio minerale, ne reprime infatti le caratteristiche di reattività.

Foto n. 7 – Gas tossici e prodotti di combustione fuoriescono dal vano sottostante la bascula, durante le fasi della bonifica

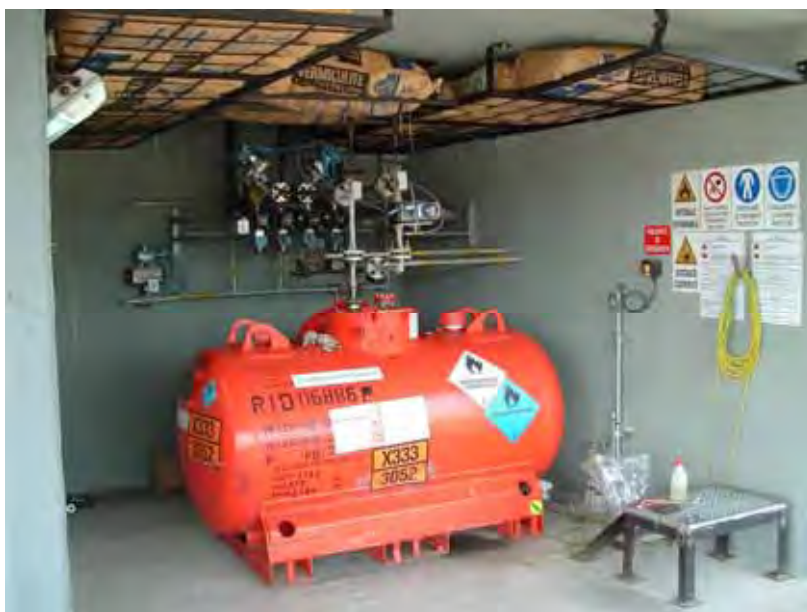
Foto n. 9 – Il box, il contenitore e le relative apparecchiature, dopo la modifica

Il lay out delle apparecchiature, il loro dimensionamento, la tipologia dei sistemi di controllo e di sicurezza e delle protezioni, sono state ovviamente sottoposte ad analisi di sicurezza e rappresentano una soluzione progettuale ritenuta ottimale da chi l'ha proposta e da chi l'ha esaminata ed approvata; il progetto della nuova realizzazione ha ovviamente goduto della preziosa esperienza dello specifico incidente occorso ed è ovviamente volto ad escludere sequenze incidentali del tipo di quella verificatasi.

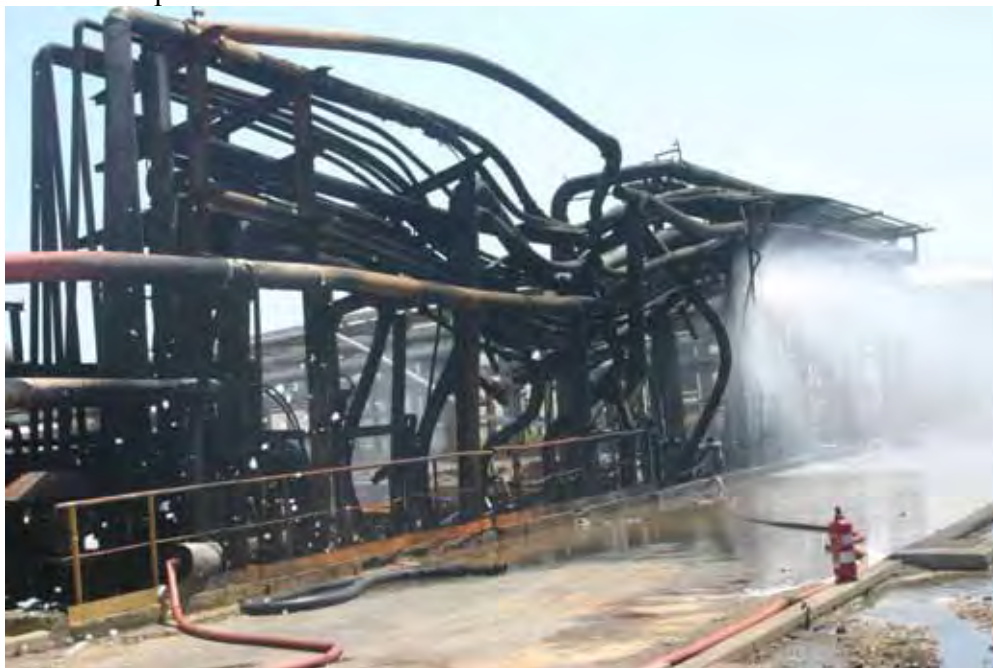
Il 3 Maggio terminò la fase di estinzione dell'incendio e lo scenario che si presentò davanti ai nostri occhi fu quello di un enorme groviglio di ferro e tubi, contorti dalla potenza termica che si era sviluppata durante tutte quelle ore.

Foto n. 5 : Fascio tubiero a valle della strada –si noti la tubazione antincendio tra quelle danneggiate

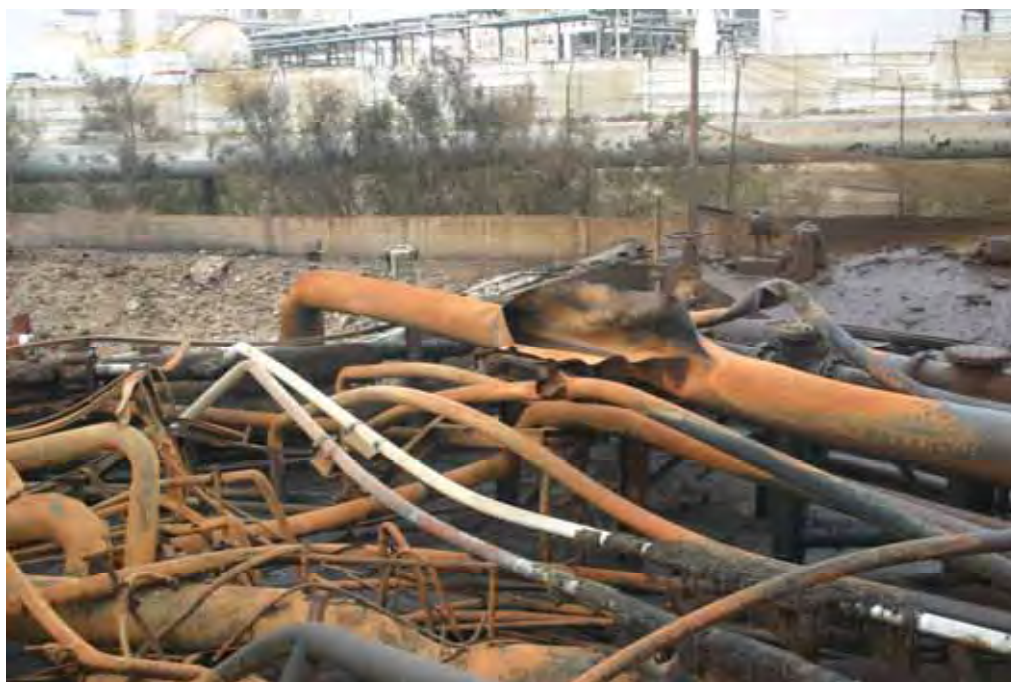
Foto n. 6 : Danneggiamento del fascio tubiero a monte della strada – si notino gli squarci delle tubazioni per B.L.E.V.E.

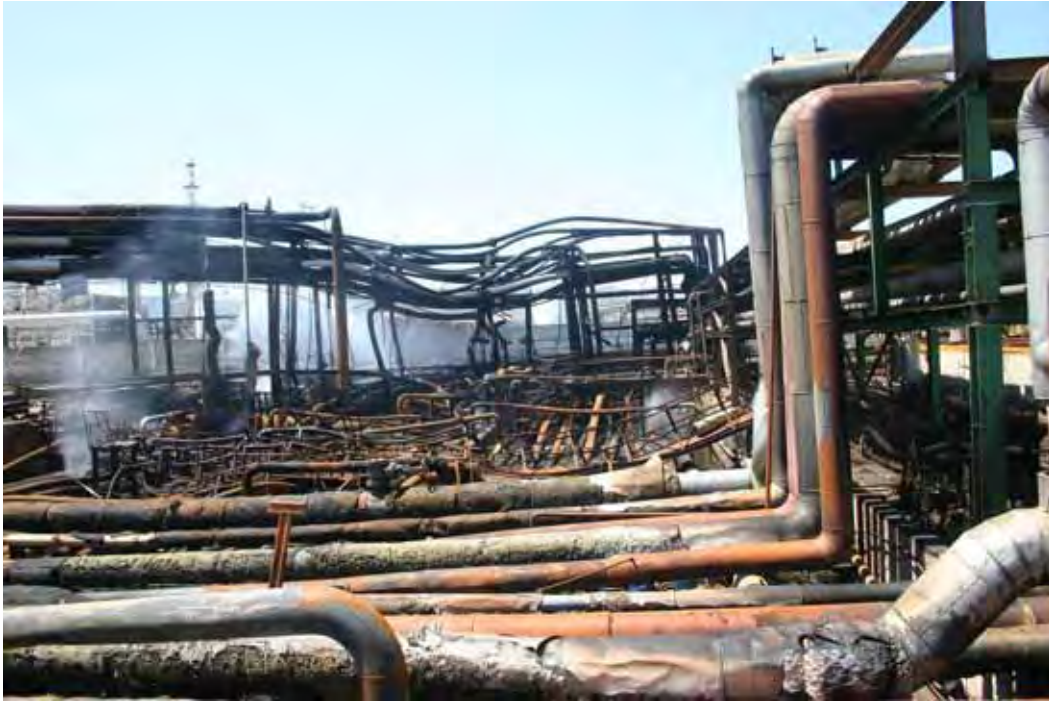
Foto n. 7 : Danneggiamento del fascio tubiero a valle della strada

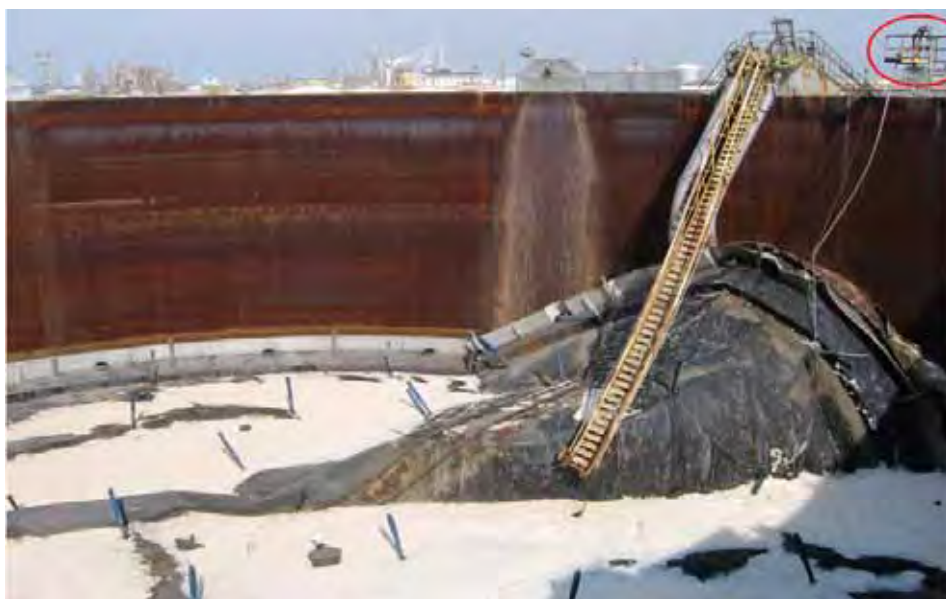
Fig. 2 Stato del tetto del serbatoio DA1305

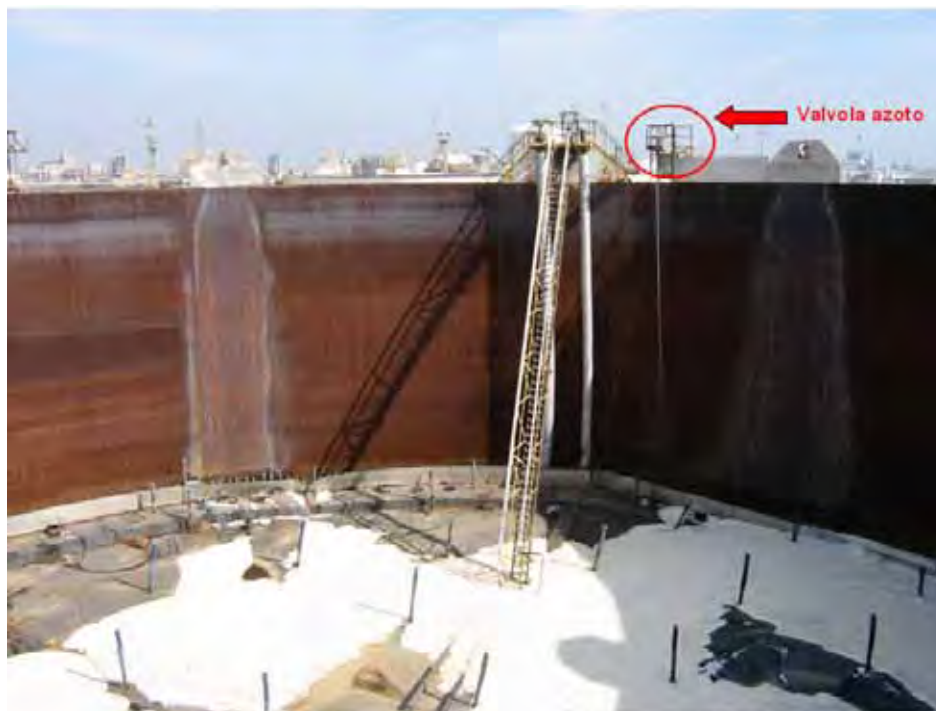
Fig.3 Stato del tetto del serbatoio DA1306

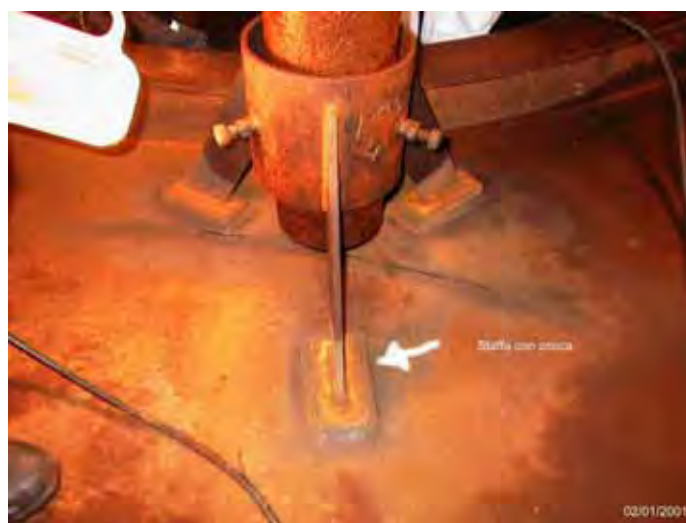
Fotografia n° 3 – Particolare cricca dall'interno del serbatoio

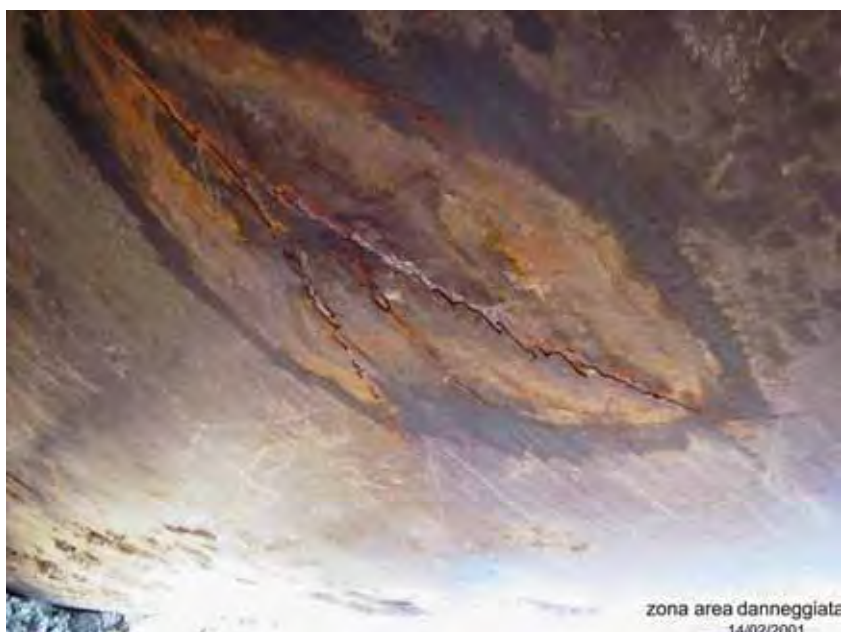
Fotografia n° 4 – Particolare cricca dall'esterno del serbatoio
