Corpo Nazionale dei Vigili del Fuoco

Le attività a rischio di incidente rilevante in Italia

Marzo 2013

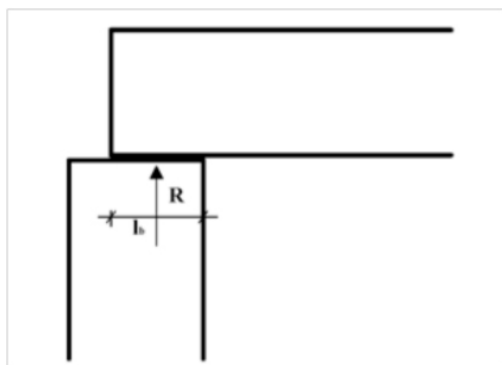
Figura 5 – Appoggio trave pilastro

Molti fabbricati industriali avevano una struttura portante costituita da pilastri in cemento armato prefabbricati, fissati alla base con fondazioni a bicchiere, con vari sistemi di connessione con le travi. Per gli edifici monopiano, le strutture orizzontali erano costituite da travi triangolari simmetriche. Per la configurazione multi-piano, il solaio orizzontale intermedio era generalmente realizzato con pannelli alveolari o laterizi completati con cemento armato gettato in opera. Il sistema di copertura è realizzato con elementi di diversa forma, anche realizzati in cemento armato precompresso. Le connessioni trave-pilastro e trave-pannelli di copertura erano realizzate con un semplice appoggio.

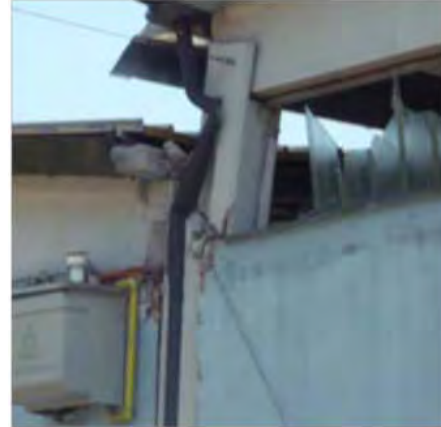
Figura 7 – danni alle colonne

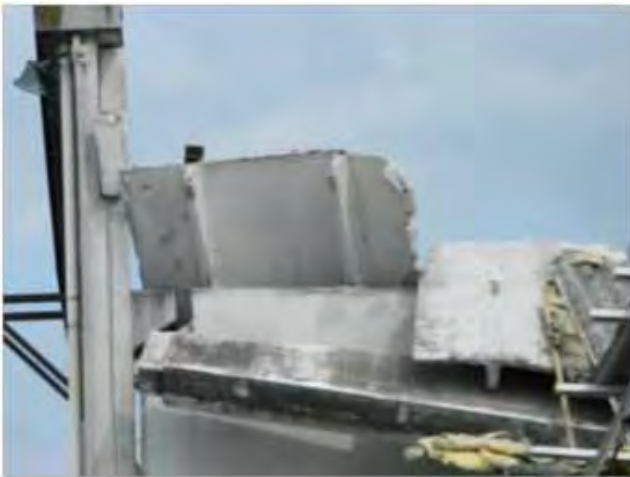
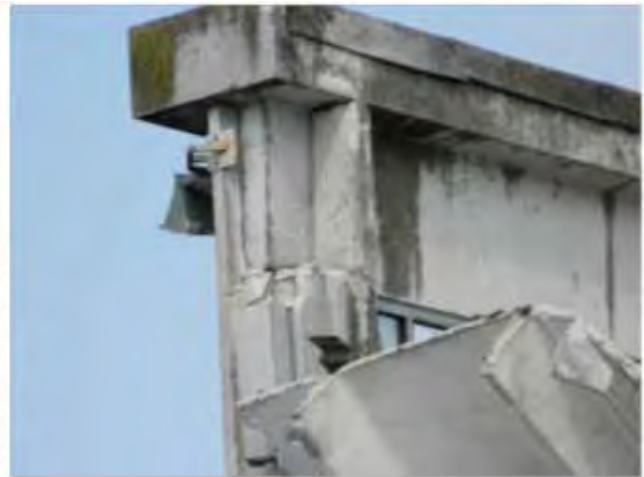
Figure 8, 9 – Caduta laterale della trave

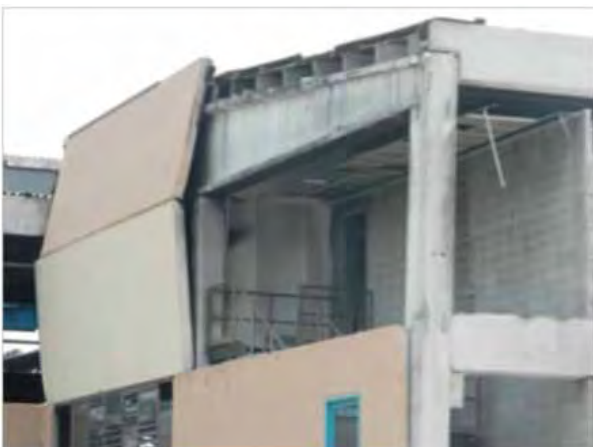
Figura 10 – Distacco dei pannelli di tamponatura

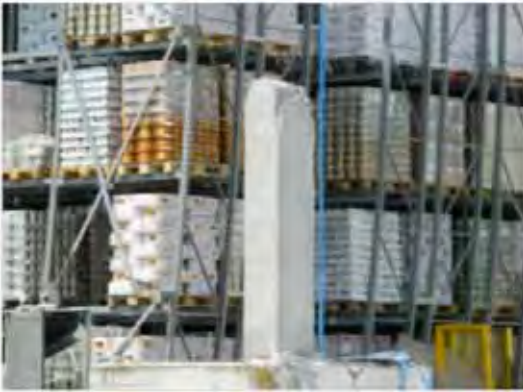
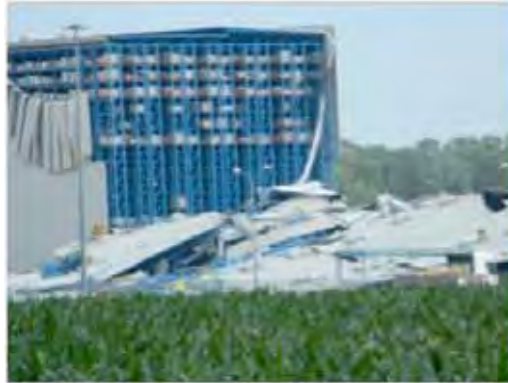
Figure 11, 12. Instabilità delle scaffalature in magazzini intensivi

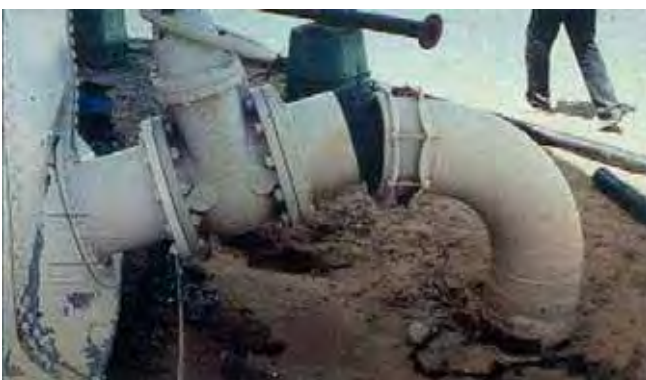
La più comune origine di danni sui serbatoi a causa di un sisma è la rottura di connessioni corte di tubature (piping attachments), a causa della loro incapacità di accompagnare la rotazione o lo scivolamento dei serbatoi durante i severi scuotimenti del terreno.

La figura sottostante mostra la rottura di una tubazione rigida in un impianto petrolchimico, a seguito del terremoto di Landers (California) del 28/06/1992, di magnitudo 7.3.

Figura 4 – Rottura tubazione

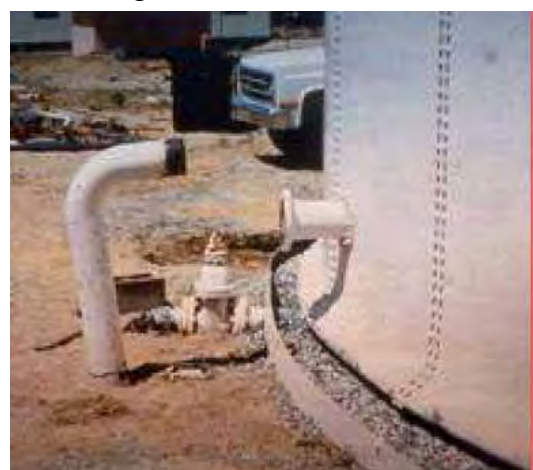
Figura 5 – Rottura tubazione

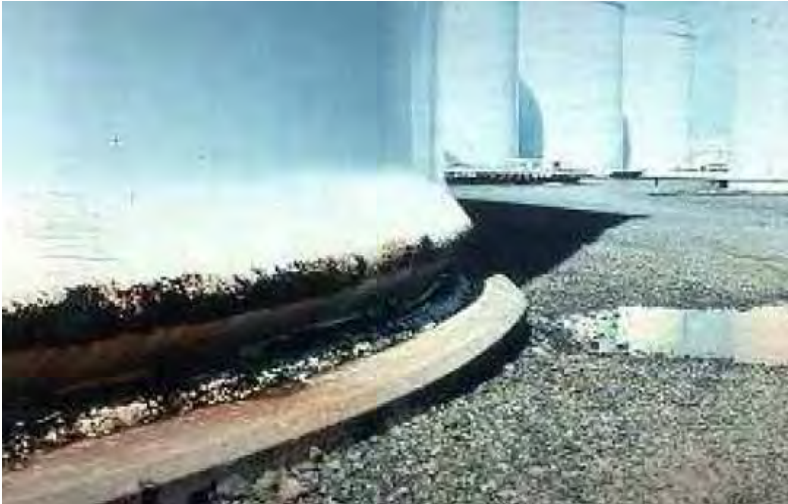
Un altro comune modo di guasto è uno sviluppo di gocce in corrispondenza delle saldature base-mantello del serbatoio, che talvolta è il risultato di deformazioni a “piede di elefante”, dovute al sollevamento e successiva ricaduta del serbatoio.

La figura sottostante mostra il danneggiamento a “piede di elefante” di un serbatoio cilindrico, a seguito del terremoto di Loma Prieta (California) del 1989, di magnitudo 6.9.

Figura 6 – danneggiamento serbatoio a “piede di elefante”

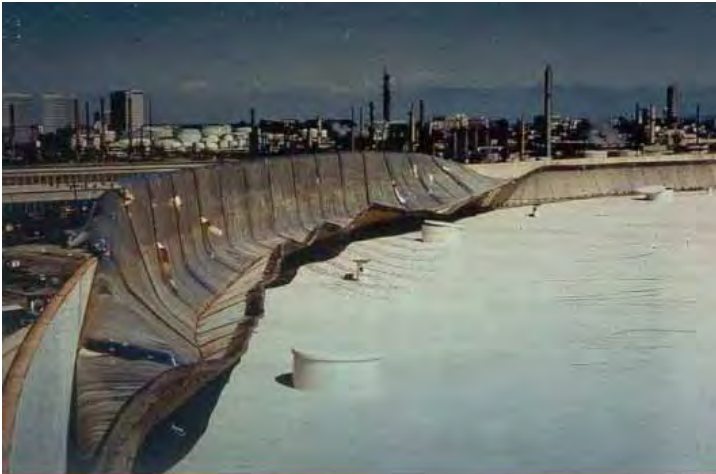
Nel già citato terremoto di Landers – California del 28/06/1992 si riscontrarono danni alla copertura di un serbatoio cilindrico.

Figura 7 – Danni alla copertura di un serbatoio

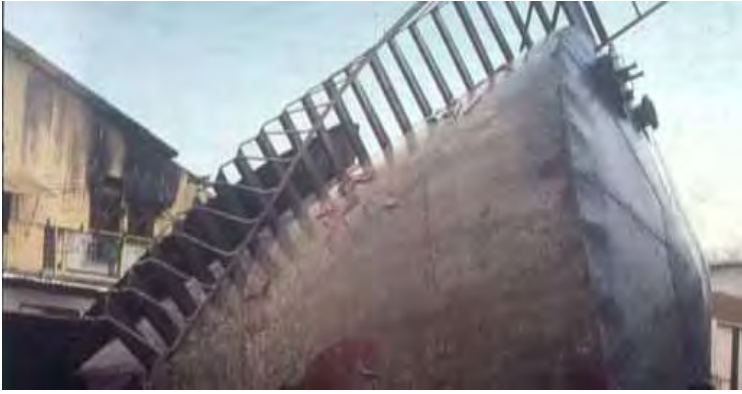
Nel terremoto di Costa Rica del 22/04/1991, di magnitudo 7.8, si verificò il ribaltamento di un serbatoio nella raffineria Recope.

Figura 8 – Ribaltamento di un serbatoio

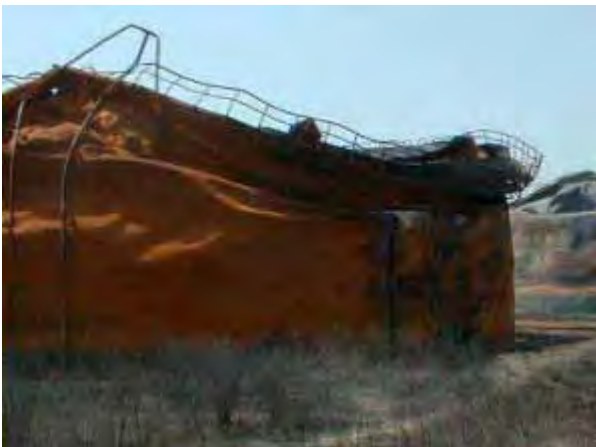
Nel terremoto di Kocaeli (Turchia) del 17/08/1999, di magnitudo 7.4, nella raffineria di Yarimca si verificò l'incendio e il successivo collasso di un serbatoio. L'incendio della raffineria determinò inquinamento ambientale e difficoltà di approvvigionamento di combustibile per il trasporto. Nella raffineria Tupras di Izmit si verificò il crollo di una ciminiera alta 115 m del forno topping, l'incendio dell'impianto topping per l'impossibilità di azionare le valvole di shut-off che intercettavano l'alimentazione, l'incendio di un serbatoio di benzina, che si propagò ad altri serbatoi.

Figura 9 - Terremoto Kocaeli (Turchia) del 1999 - raffineria Yarimca

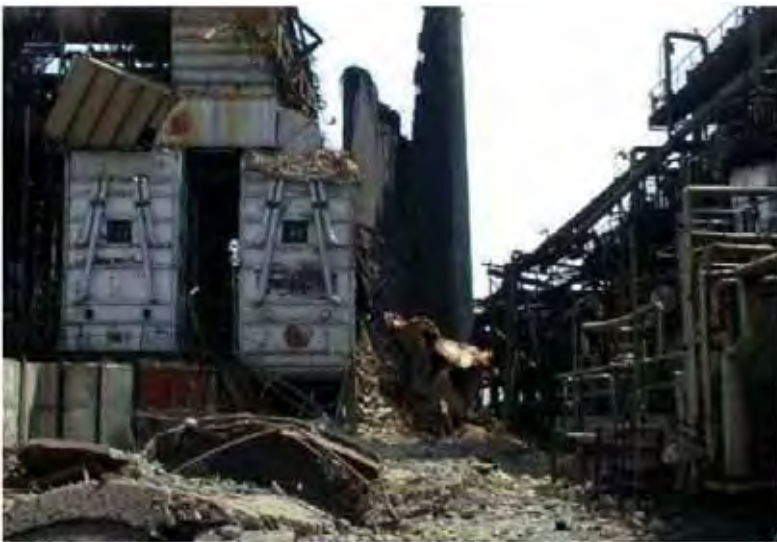
Figura 11 - Terremoto Kocaeli – Turchia del 17/08/1999. Raffineria Tupras di Izmit.
Incendio impianto topping

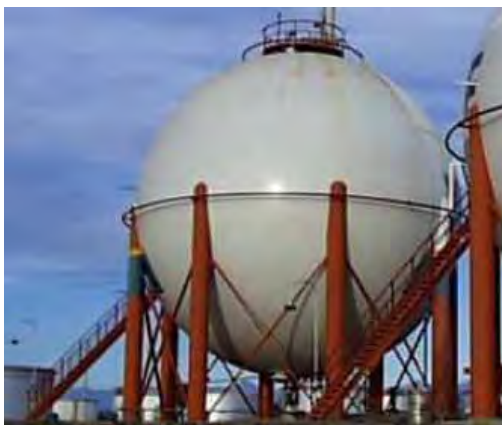
In questi serbatoi un elemento vulnerabile rispetto agli eventi sismici è costituito dagli appoggi. A seguito del terremoto di Bakersfield, USA, del 1999, di magnitudo 7.7, in una raffineria due serbatoi sferici contenenti butano collassarono, causando il rilascio di 10 t di prodotto; dopo 90 secondi si innescò un'esplosione. Il danno economico per la raffineria fu valutato in 1.8 milioni di dollari.

Figura 12. Serbatoio sferico

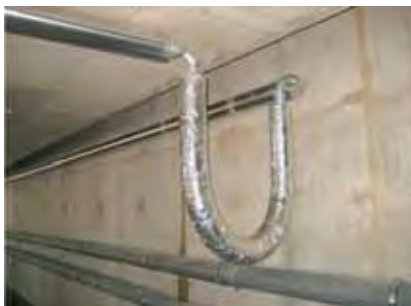
La figura sottostante mostra una curva, inserita lungo il tracciato di una condotta, che consente dei movimenti in caso di sisma, senza determinare la rottura della condotta.

Figura 13 – Curva in una condotta

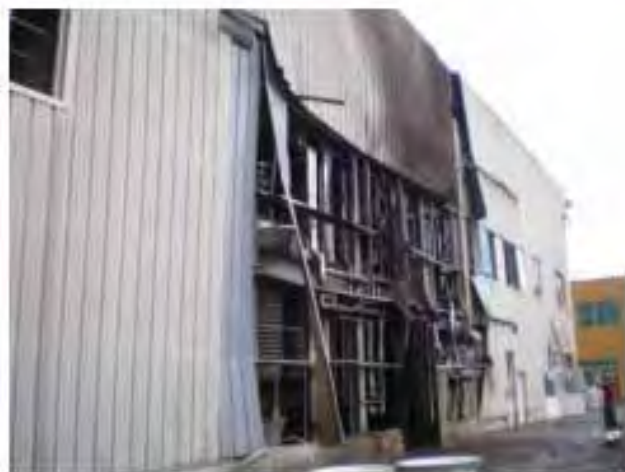
L'esplosione ha provocato danni al reparto con il collasso del serbatoio stesso, delle pareti in lamiera coibentata del reparto coinvolto (Figure 3 e 4), delle tubazioni connesse. Inoltre l'esplosione ha causato un principio d'incendio rapidamente messo sotto controllo.

Figura 3. *esterno del reparto dopo l'esplosione*

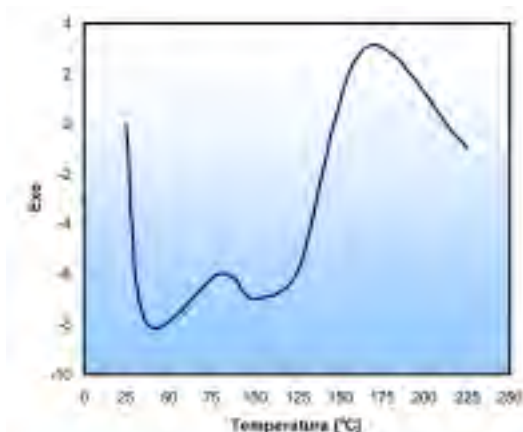
Figura 5. Stabilità termica del campione con cloroformio

La prova relativa alla stabilità termica della furfurilammina con cloroformio evidenzia due effetti esotermici complessi, il primo tra 60°C e 105°C con una bassa esotermia, $\Delta H_{\text{exo}} = -18 \text{ kJ/kg}$, ed il secondo tra 125°C e 225°C con una più elevata esotermia, $\Delta H_{\text{exo}} = -316 \text{ kJ/kg}$ (Figura 5).

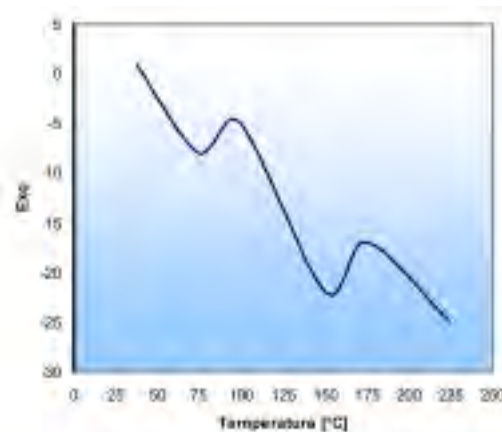
Figura 6. Stabilità termica del campione con cloruro di metilene

La prova relativa alla stabilità termica del furfurilammina con cloruro di metilene evidenzia invece due effetti esotermici complessi, il primo tra 75°C e 160°C con una elevata esotermia $\Delta H_{\text{exo}} = -317 \text{ kJ/kg}$, ed il secondo tra 160°C e 225°C con una esotermia di $\Delta H_{\text{exo}} = 150 \text{ kJ/kg}$ (Figura 6).

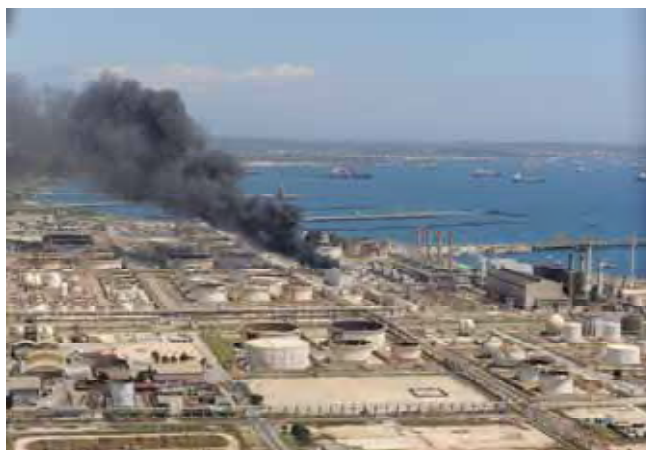
Le prime fasi dell'incendio

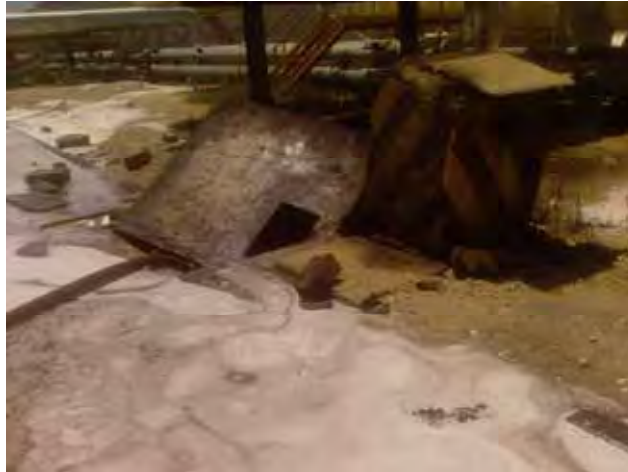
Copertura di uno dei pozzetti sollevata a causa dell'esplosione interna

Per argomentare l'esplosione dei pozzetti è necessario precisare che al loro interno è realizzato un sifone mediante un setto verticale collegato all'intradosso della copertura, il cui margine inferiore risulta sempre sotto battente idraulico, realizzando in tal modo una chiusura idraulica tra i tratti a valle e quelli a monte; l'efficacia della chiusura idraulica è garantita fino a quando i bordi laterali e superiore della paratia risultano sigillati; nel caso in esame è ipotizzabile che proprio la mancanza di ermeticità abbia causato il passaggio di fiamme dal volume di valle del pozzetto, coinvolto dall'incendio, verso quello di monte, dove per il calore già distillavano le frazioni più leggere di idrocarburi.

L'immediata accensione dei vapori provocava quindi l'esplosione e la conseguente proiezione in alto della copertura del pozzetto, realizzata con una lastra in calcestruzzo armato del peso di diversi quintali.

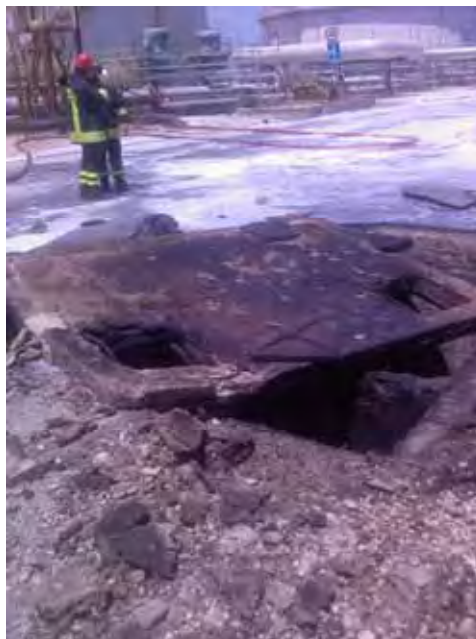
Copertura di uno dei pozzetti sollevata a causa dell'esplosione interna

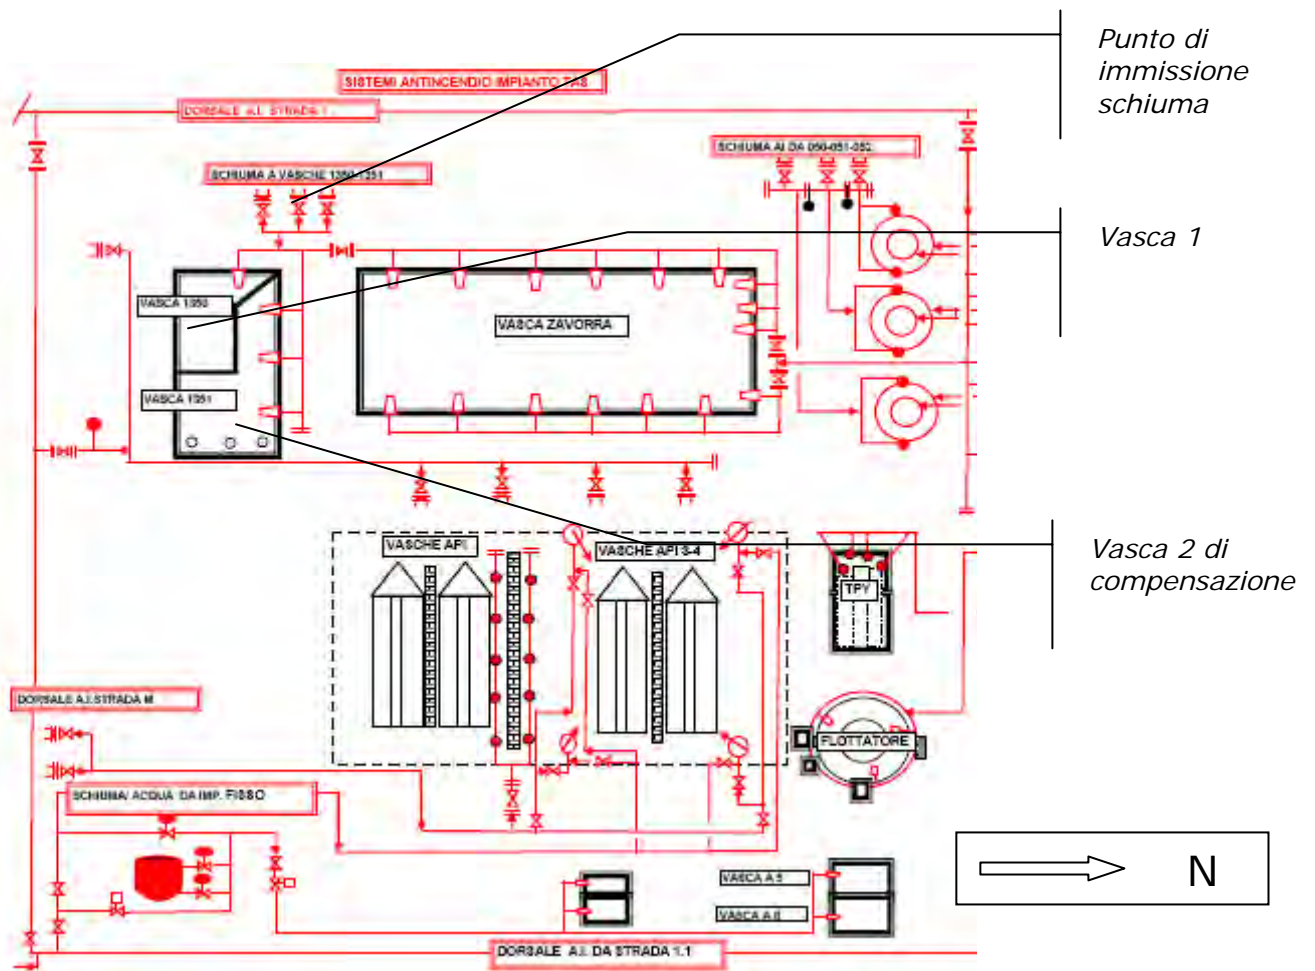
Non potendo fare uso del sistema fisso di estinzione mediante versatori di schiuma, in quanto i relativi organi di immissione posti al bordo ovest risultavano coinvolti dalle fiamme, si effettuava l'estinzione mediante la schiuma erogata da monitori a bordo dei carri antincendio schierati a est, sopravento, e dal monitor fisso utilizzabile, posto a sud del cratere.

Schema funzionale del sistema di protezione antincendio delle vasche con ubicazione del collettore di immissione di schiuma estinguente

- c. per un uso agevole ed in sicurezza del sistema di protezione antincendio delle vasche, è necessario un esame di fattibilità di modifiche all'attuale sistema di immissione schiuma, allo scopo di consentire le manovre di estinzione in ogni condizione di vento, da almeno due luoghi idoneamente contrapposti; il sistema dovrebbe essere alimentato da centralina dedicata, eventualmente rifornibile anche durante l'erogazione, ubicata all'esterno delle aree di danno che potrebbero essere coinvolte dagli eventi che essa stessa deve contrastare;

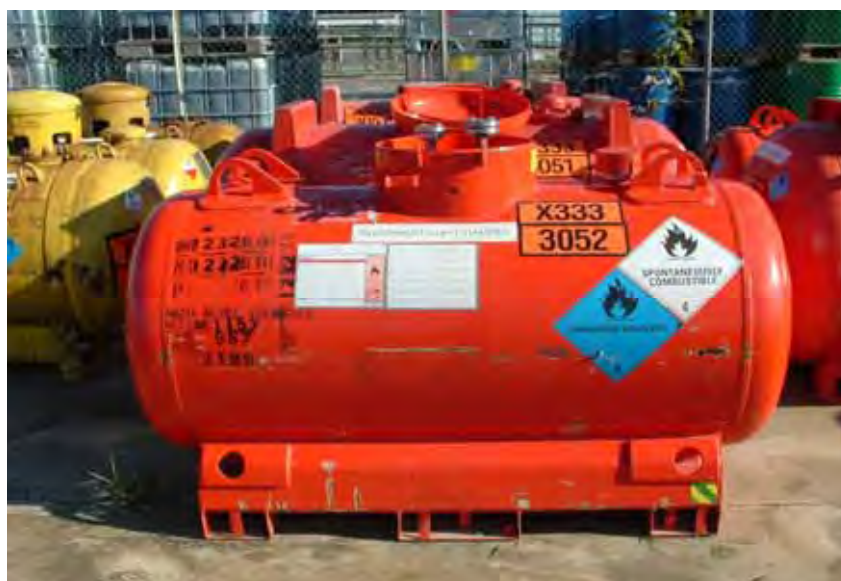
Foto n. 1 - Il contenitore di DEAC in area stoccaggio

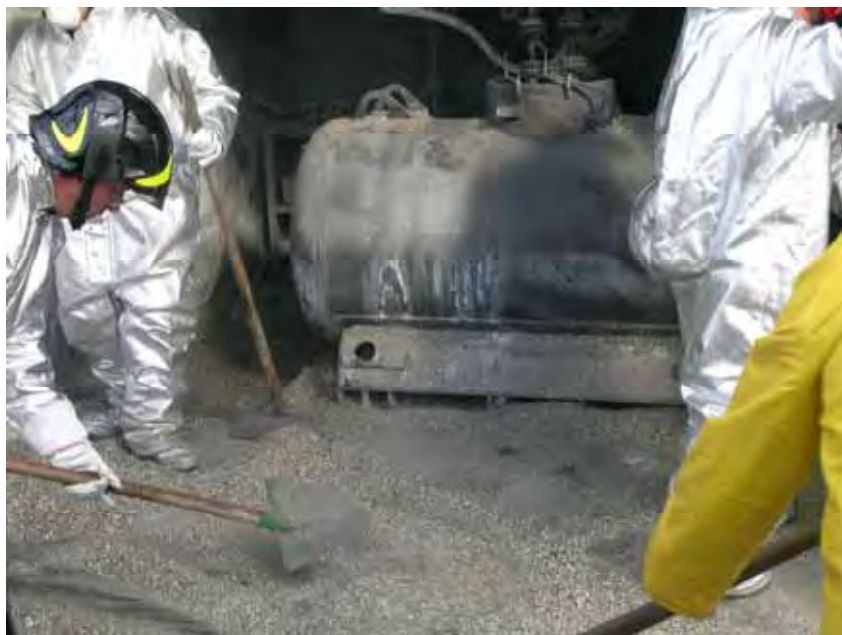
Foto n. 5 – Iniziano le fasi della bonifica con la rimozione del materiale assorbente

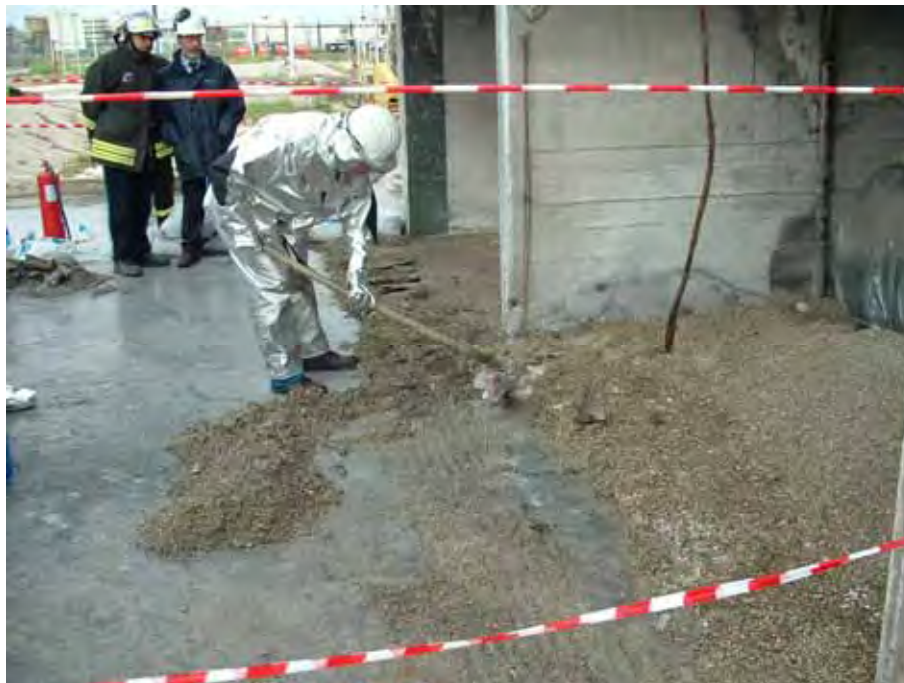
Veniva quindi rimossa la vermiculite che ricopriva le superfici ed il contenitore, setacciando accuratamente il materiale via via rimosso: l'operazione era infatti da considerare ad alto rischio per la prevedibile presenza di porzioni agglomerate con nuclei di prodotto ancora potenzialmente attivo che, a contatto con l'aria, avrebbero potuto reagire violentemente;

Foto n. 6 – Setacciatura della vermiculite; visibile in primo piano la canaletta riempita con prodotto assorbente

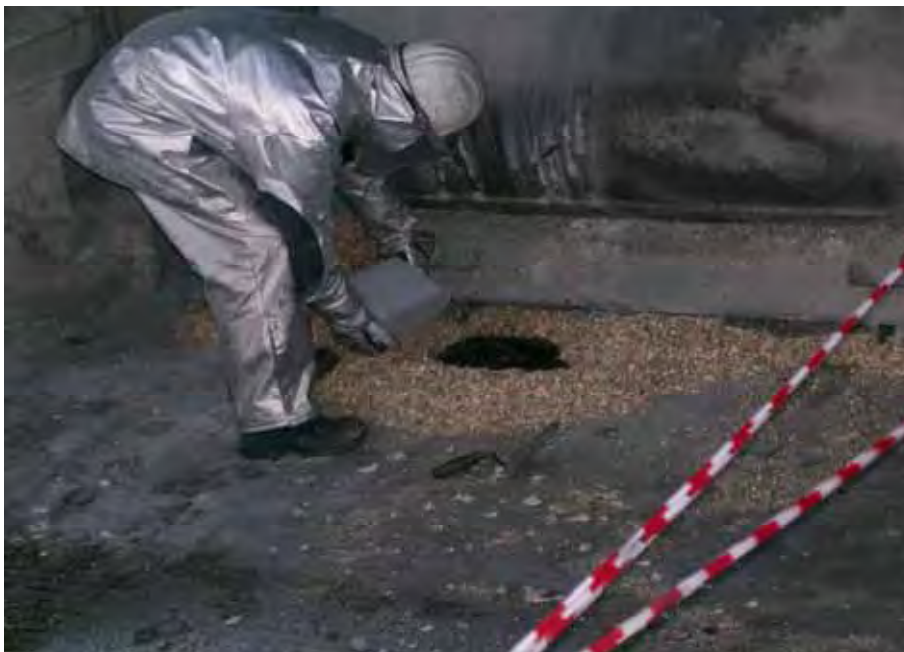
Foto n. 8 – Si inertizza la sostanza nel vano sottostante alla bascula mediante olio minerale

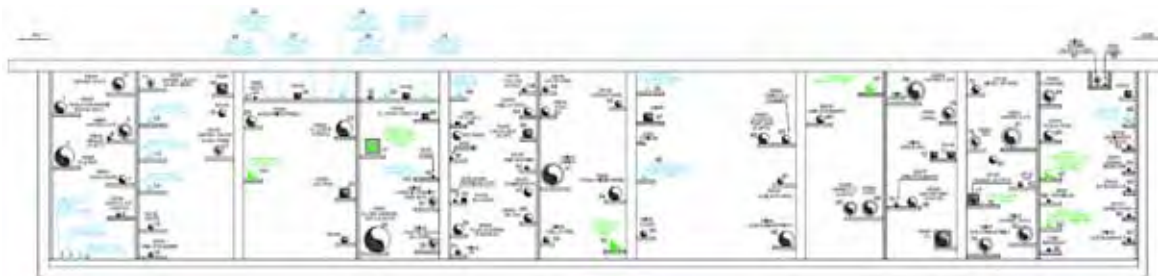
La situazione all'interno del sottopasso stradale al momento dell'incendio (ben rappresentata nella sezione di fig. n. 2) evidenzia che esisteva una disposizione alquanto disordinata delle tubazioni, che non teneva conto della tipologia delle sostanze processate all'interno dei tubi (sostanze infiammabili accanto a quelle tossiche, sostanze infiammabili accanto alla tubazione antincendio, etc.), che non dava alcuna possibilità di azione all'operatore in caso di verifica e/o manutenzione, e carente di un idoneo sistema di protezione attiva antincendio, a meno della normale rete antincendio di stabilimento.

Fig. n. 2 - Sezione del sottopasso prima dell'incendio

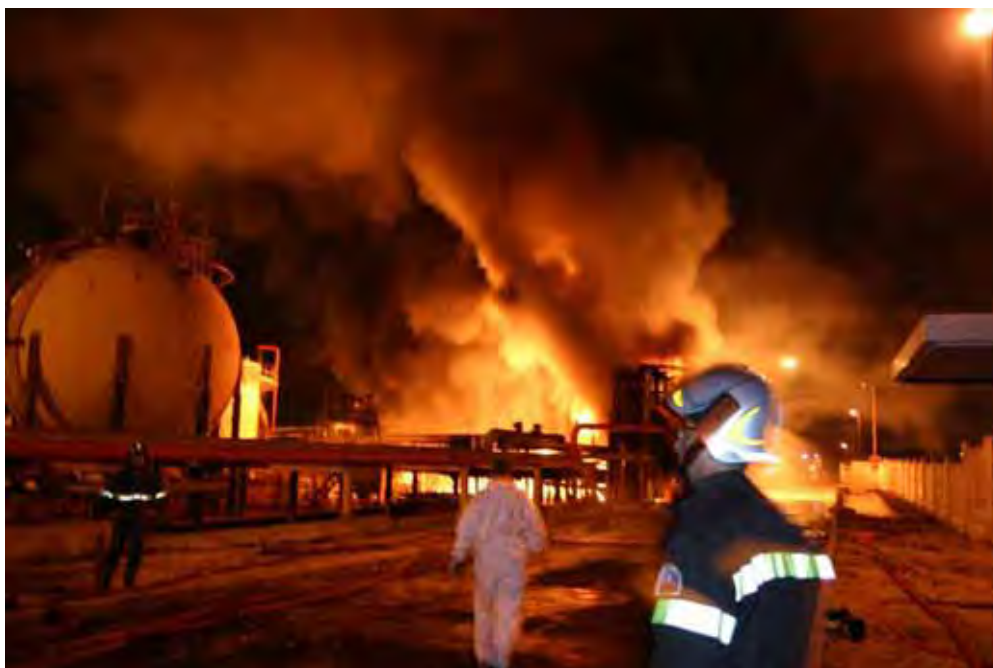
Foto n. 1 : Una fase delle operazioni di estinzione

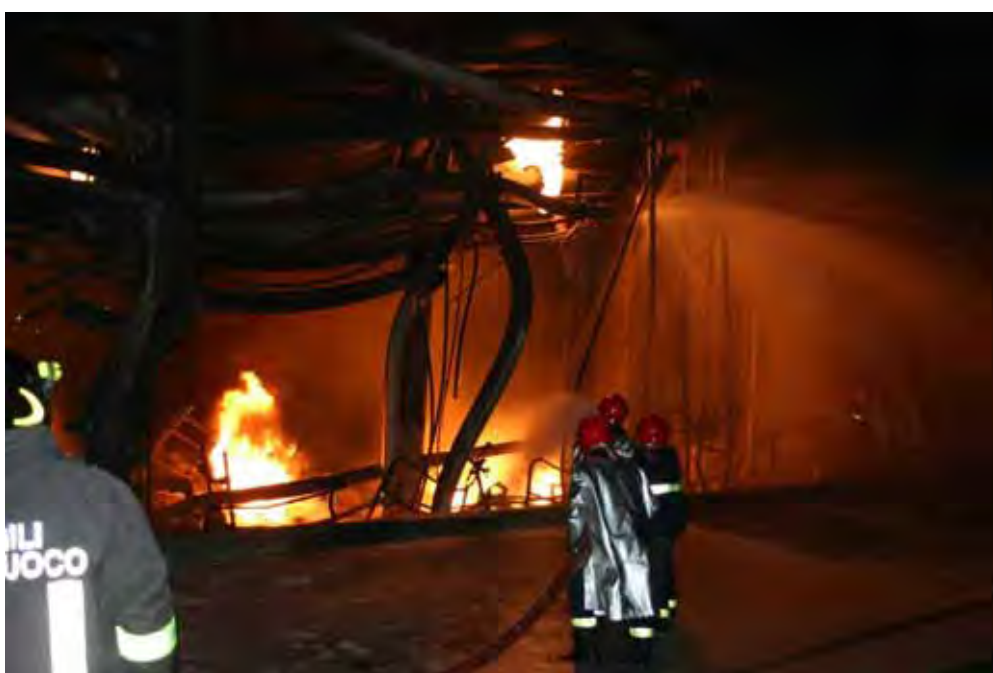
Foto n. 2 :Una fase delle operazioni di estinzione – l'attacco ravvicinato dell'incendio

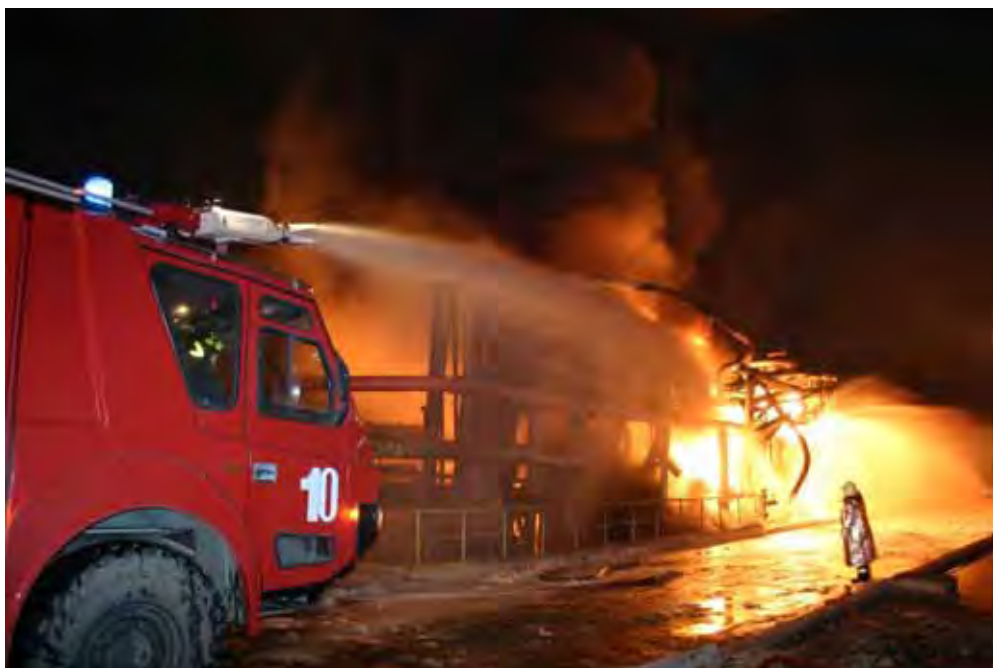
Foto n. 3 : Una fase delle operazioni di estinzione – l'intervento degli automezzi aeroportuali

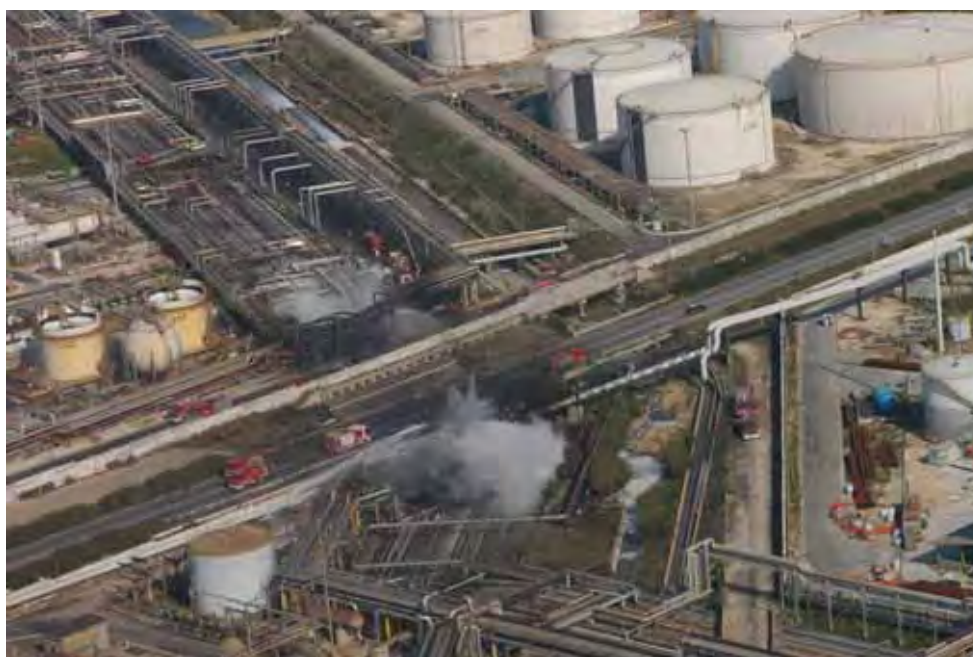
Foto n. 4 : Le operazioni di estinzione viste dall'alto – la ex SS 114 attraversata dalle tubazioni in fiamme e le APS del C.N.VV.F.

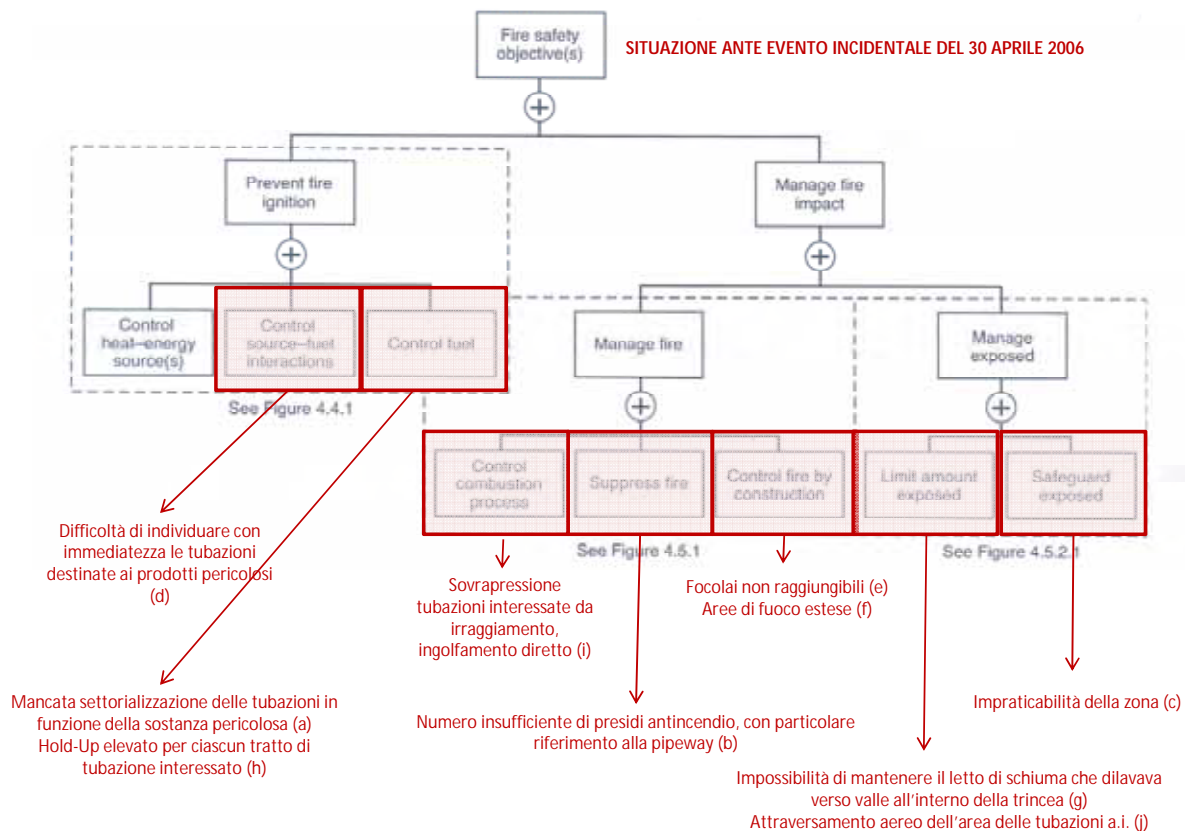
Si nota infatti in maniera evidente che l'evento incidentale ha origine da una serie di carenze (sia in fase di progettazione dell'installazione che di gestione della stessa) che si può comunque affermare essere comuni nella maggior parte degli aspetti che concorrono al verificarsi di un incendio.

Fig. n. 7 - Visualizzazione grafica delle carenze riscontrate durante l'evento del 30 aprile 2006

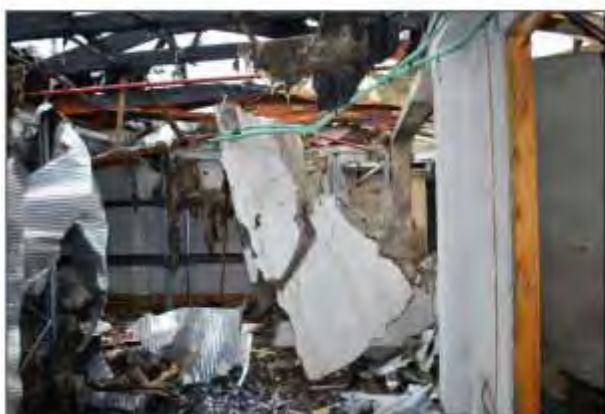
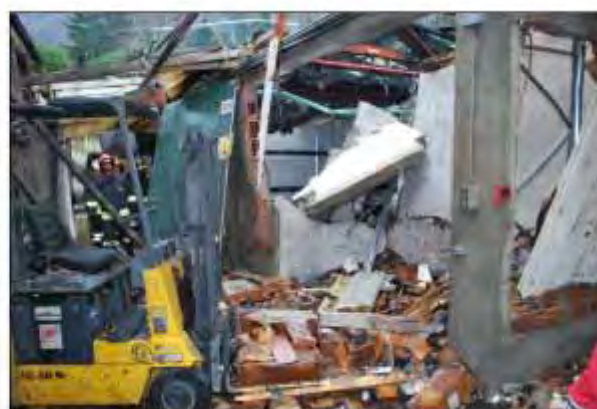
Il deposito n. X/B era completamente distrutto, con abbattimento del muro in cemento armato di separazione e danni alla copertura, mentre il retrostante deposito n. X/A era rimasto strutturalmente integro, subendo solo alcuni danni impiantistici, in dettaglio: danni all'impianto di riscaldamento con calorifero abbattuto, danni ad alcuni erogatori dell'impianto sprinkler, nonché danni al portone d'ingresso divelto e danni alla copertura in legno e lana di roccia a seguito della successiva propagazione dell'incendio.

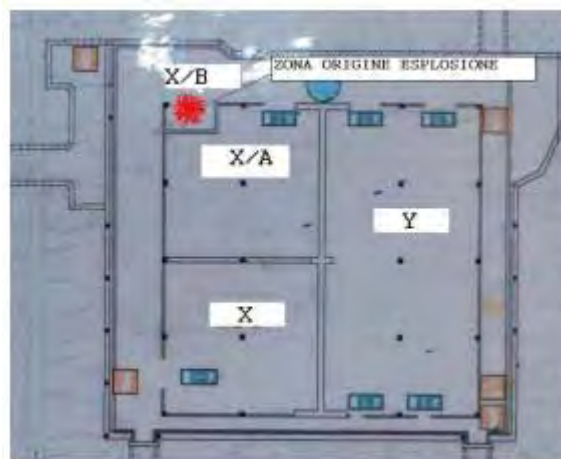
Pertanto l'analisi dello stato dei luoghi a seguito dell'esplosione e la dinamica dell'onda di pressione e la sua direzione, ricostruibile dall'analisi dei danni alle strutture, hanno permesso ragionevolmente di ipotizzare che il deposito temporaneo di inneschi n. X/B sia stato la zona di origine in cui si è venuta a creare l'accensione detonante.

La dinamica dell'evento era in parte ricostruibile dall'esame visivo dei segni lasciati dall'effetto meccanico dell'onda d'urto creata dall'esplosione. Infatti si osservava quanto segue:

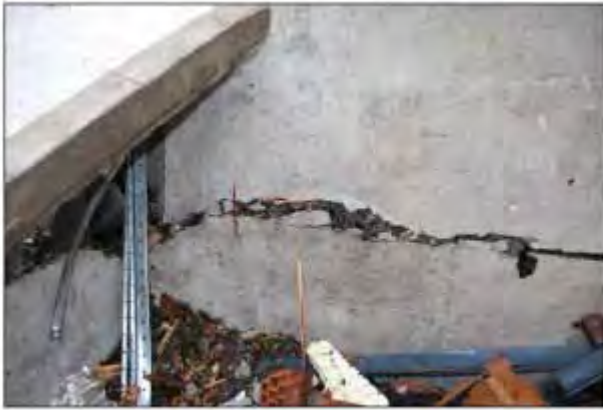
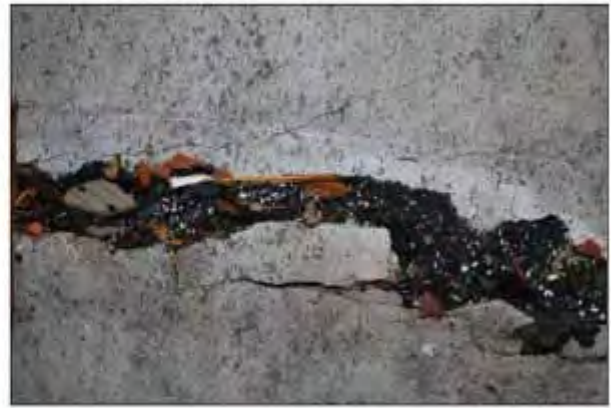
- questa zona di angolo sinistro recava inoltre i segni di una maggiore combustione rispetto alla zona destra; infatti a sinistra si ritrovavano più inneschi combusti, molti dei quali ricaduti sulla linea di frattura del muro e si rilevavano residui di cartone completamente bruciati, a differenza della zona destra del deposito ove si ritrovavano ancora scatole parzialmente aperte e incombuste;

- ciò induceva ad ipotizzare che l'origine dell'esplosione (con propagazione di massa per simpatia) potesse identificarsi nel bancale sulla prima scaffalatura a sinistra;

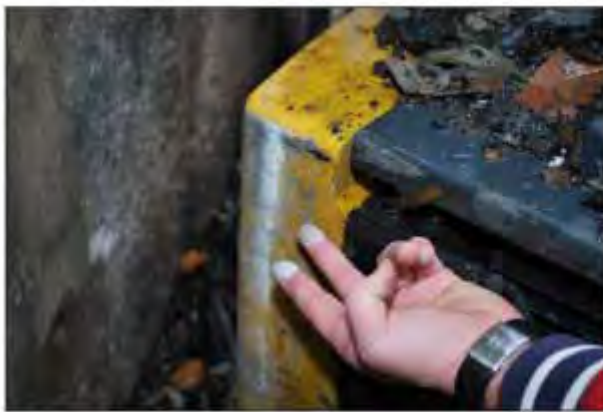
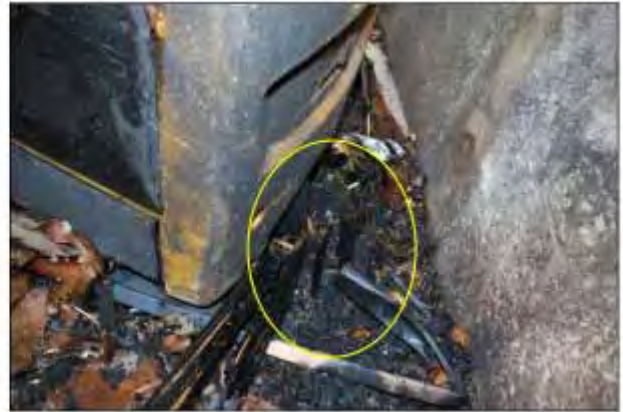
- il portone scorrevole del deposito era stato divelto dalla sua guida superiore, parte di esso era stato proiettato contro il muro esterno del corridoio ed era rimasto coinvolto nel successivo incendio che era seguito all'esplosione, come si evinceva dai resti di legno combusti a pavimento;

- il carrello elevatore era in posizione diagonale (indietro e a destra) rispetto al fronte del deposito n. X/B, e si riscontrava la presenza di polvere muraria su un angolo posteriore destro. La ruota posteriore, completamente combusta, si trovava nella zona del corridoio di maggiore combustione forse perché in vicinanza delle parti lignee del portone combusto e di altri elementi combusti della tettoia, caduti a terra;

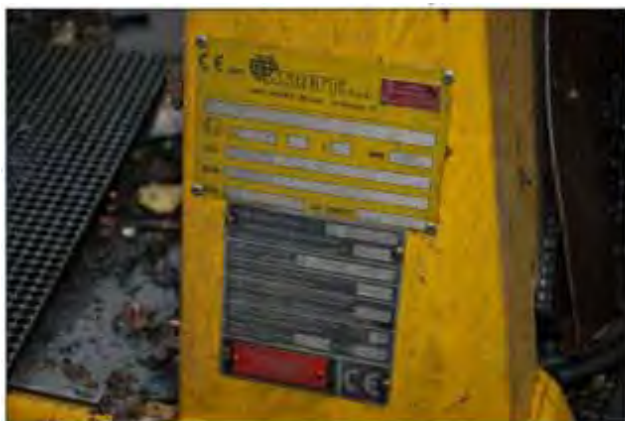
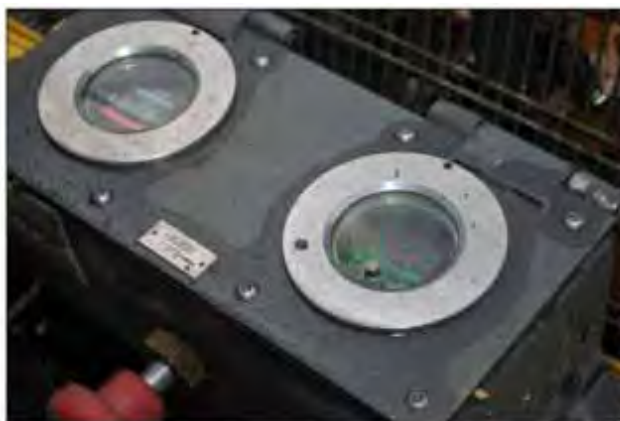
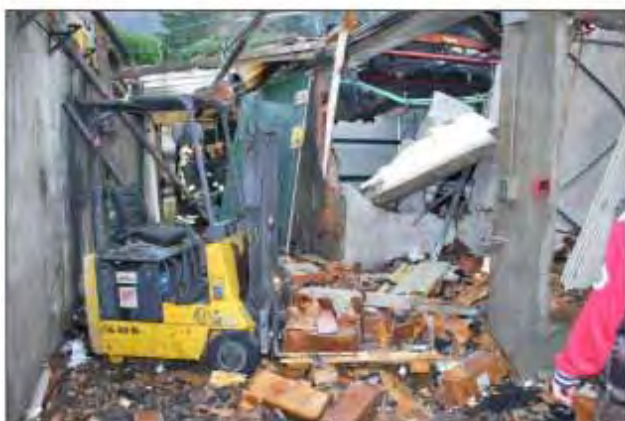
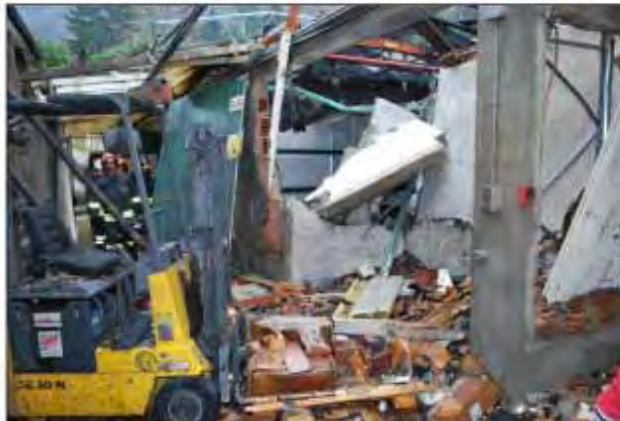
- le forche del carrello, ritrovate in posizione abbassata, erano ancora cariche di alcune scatole di inneschi, alcune ancora integre, altre – seppure cadute ed aperte – recavano palmelle con inneschi inesplosi;
- l'innesco necessario per l'accensione degli esplosivi non poteva essere scaturito dal semplice e corretto impiego del mezzo meccanico (carrello elevatore) da parte dell'addetto per la movimentazione dei bancali, in quanto il carrello era di tipo antideflagrante. Si precisa che il carrello era stato ritrovato acceso;

- non era stata rilevata in loco la presenza di altre sostanze incompatibili con gli inneschi, ad esempio contenitori di altre sostanze impropriamente ivi depositate (es. acidi forti, altri esplosivi, forti agenti ossidanti o sostanze caustiche);
- non si avevano testimonianze dirette sul fatto che gli inneschi potessero essere stati sottoposti a urti meccanici, ad esempio per inforca mento o per caduta dalle scatole.

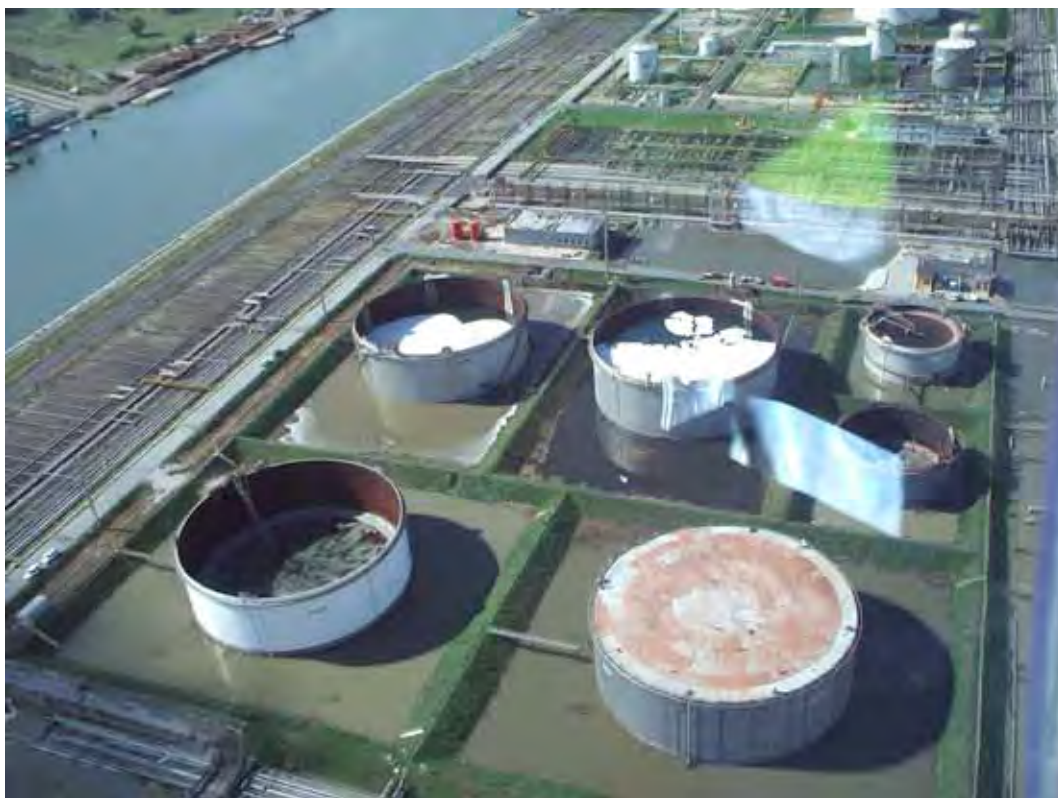
A causa delle forti precipitazioni avvenute il 26 settembre, nella tarda mattinata, il personale Polimeri ha verificato lo sbilanciamento ed il successivo adagiamento sul fondo di due tetti galleggianti dei serbatoi DA1305 e DA1306 della capacità di 25.000 m³, installati al Parco Serbatoi Sud (PSS), contenenti entrambi virgin nafta, utilizzata dalla ditta come materia prima per l'impianto produttivo di Cracking.

Fig 1 Veduta aerea del parco serbatoi sud e dei serbatoi interessati dall'affondamento del tetto galleggiante (con schiuma interna)

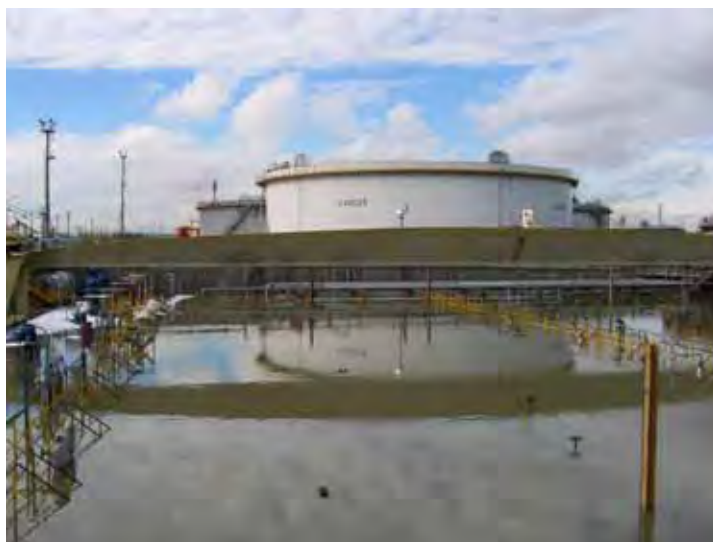
- Svuotamento dell'acqua dal bacino "Sala pompe petroliferi", di dimensioni 60x80 metri circa, posta sotto il piano campagna per mantenere sempre innescate le pompe ed evitare così anche eventuali problemi di cavitazione. Nella sala pompe il livello d'acqua iniziale superava i 2 m di altezza e l'acqua era prelevata con l'ausilio di pompe idrovore che scaricavano nella trincea sud, convogliata allo scarico di emergenza SM16, regolarmente autorizzato dal Magistrato alle Acque;

Fig.1 Sala pompe 'petroliferi' PSS allagata

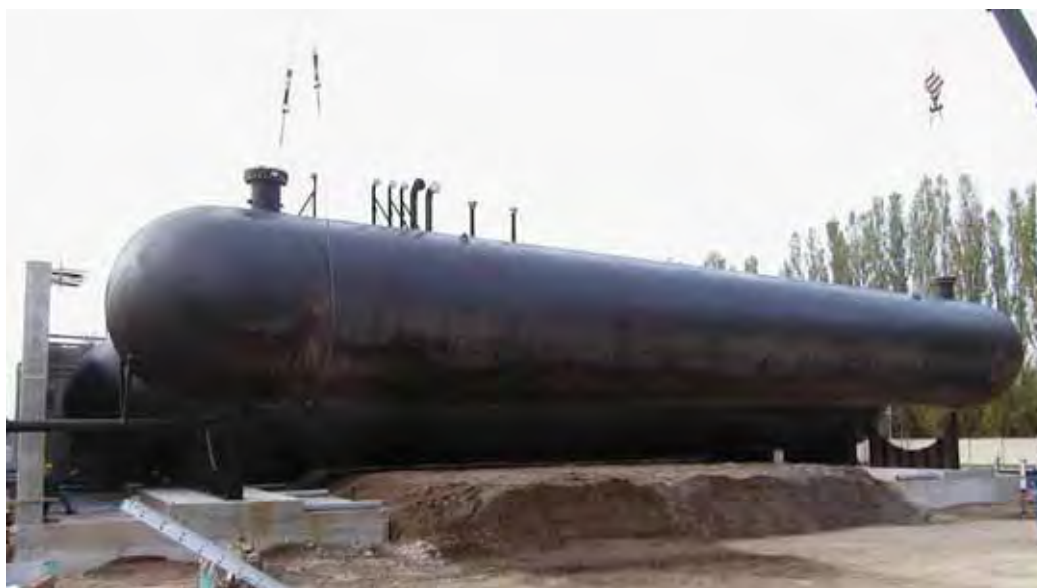
L’adeguamento ha comportato il rifacimento completo degli impianti ed in particolare la sostituzione dei n° 12 serbatoi fuori terra con n° 6 nuovi serbatoi da 400m³ tumulati. (vedi fotografia n° 1 e n° 2)

Fotografia n° 1 – Momento posa serbatoio D06

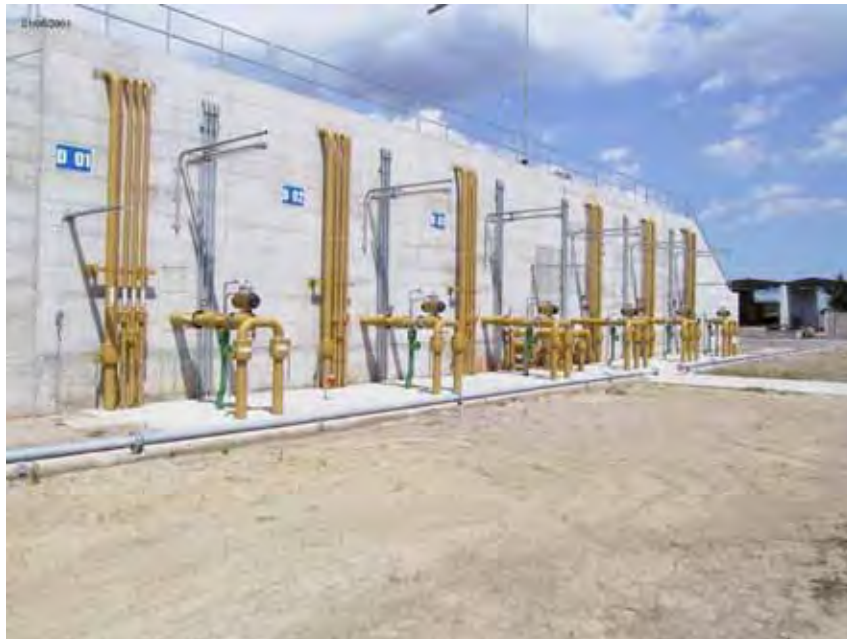
Fotografia n° 2 – Tumulo e tubazioni zona stoccaggio

Verso la metà della mattinata del 21 dicembre 2000, in corrispondenza della zona tubazioni antistante il serbatoio D06 (vedi fotografia n° 2), un operatore che stava eseguendo un'operazione di fresatura osservava un innesco di fiamma ai piedi del muro di contenimento. L'operatore stesso spegneva l'innesco gettandovi sopra un po' di terriccio, quindi provvedeva a dare l'allarme.
