Corpo Nazionale dei Vigili del Fuoco

Le attività a rischio di incidente rilevante in Italia

Marzo 2013

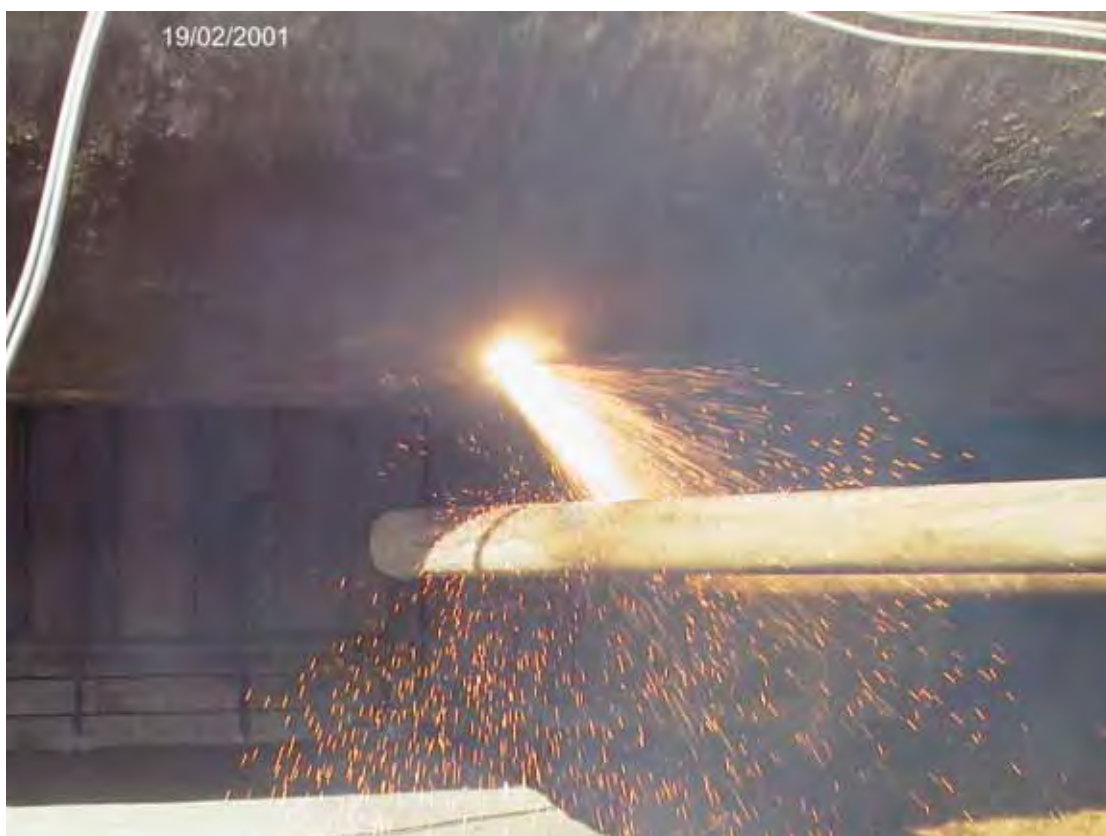
Il gestore provvedeva quindi ad indire una riunione finalizzata soprattutto ad individuare l'Ente o Istituto cui affidare le verifiche per l'accertamento delle cause, che veniva unanimamente individuato nell'Istituto Italiano della Saldatura. Allo scopo si eseguiva il prelievo della parte danneggiata per l'invio presso laboratorio dell'Istituto. (vedi fotografia n° 5 e n° 6).

Fotografia n° 5 – Operazione prelievo parte danneggiata

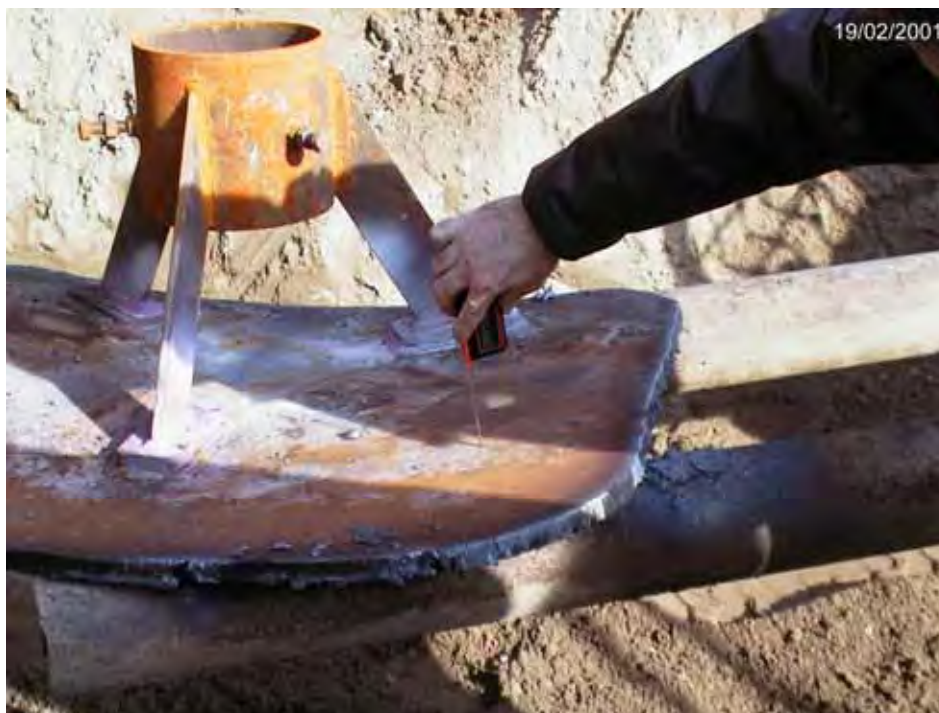
Fotografia n° 6 – Elemento inviato a laboratorio per prove

Il materiale utilizzato per la costruzione dei n° 6 nuovi serbatoi cilindrici tumulati è un acciaio al carbonio/manganese del tipo FE E KT UNI 7382/75; i serbatoi sono stati sottoposti ad un trattamento termico di distensione dopo la saldatura con ricottura a 600°C, per permetterne l'uso in un campo di temperature da -45°C a +50°C.

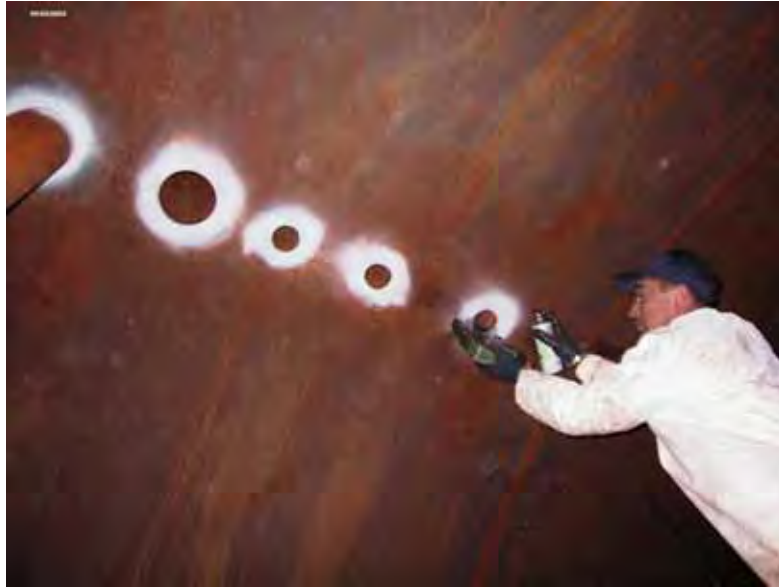
Nonostante non ci fossero evidenze che portassero ad ipotizzare un'anomalia simile per i serbatoi D04 e D05 (a differenza che nel D06, non si era rilevata la formazione di ghiaccio sul tubo di immissione azoto ed i tempi per l'inertizzazione erano stati più lunghi, quindi con portate di azoto rientranti nel campo di esercizio dell'evaporatore), il Gestore provvedeva a far eseguire anche per questi due serbatoi i seguenti controlli non distruttivi, sempre affidati all'Istituto Italiano della Saldatura (foto n° 7)

Fotografia n° 7 – Prove non distruttive su serbatoi D04 e D05
